Programa de Diseño Industrial

**ANALISIS ESPACIAL EN LA ESE RITA ARANGO ALVAREZ DEL PINO DE  
RISARALDA, CALDAS Y QUINDIO PARA LA APLICACIÓN DE DISEÑO DE  
ELEMENTOS DE APOYO Y MOBILIARIO EN LA ELIMINACIÓN DE  
BARRERAS DE RIESGO PARA DISCAPACITADOS.**

**UNIVERSIDAD CATOLICA POPULAR DEL RIDARALDA  
PROGRAMA DE DISEÑO INDUSTRIAL  
PRACTICAS PROFESIONALES  
SEGUNDO SEMESTRE DE 2006  
PEREIRA**

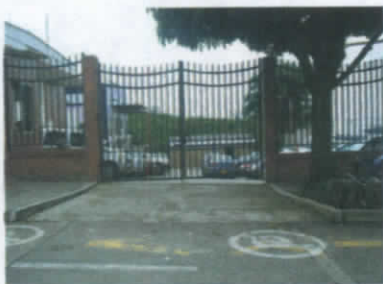
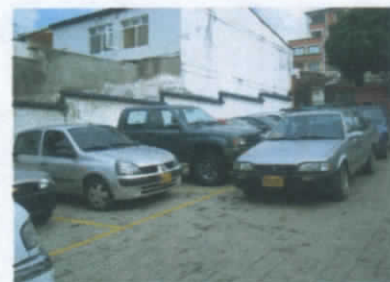
Esta entrada mide de ancho y abren hacia adentro, aquí se parquean los carros de los trabajadores de la empresa pero no hay espacio suficiente para la cantidad de

carros que permanecen allí lo cual ocasiona que se ubique demasiado pegados creando obstáculos entre ellos, además no hay espacio ni para que las personas accedan a sus autos, ni para las que necesitan acceder al área administrativa ya que tienen que cruzar parte del parqueadero y en ocasiones esta muy congestionado

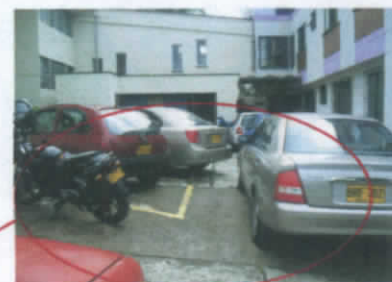
Cruce para acceder al  
área administrativa

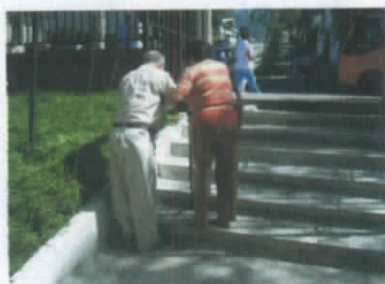
El acceso principal se encuentra ubicado en la parte frontal de la institución, cuenta con una reja de dos puertas que abren hacia adentro seguidas de unas escaleras de 3mt de ancho y seis escalones.

Aquí encontramos uno de los grandes problemas para ingresar a la ese; teniendo en cuenta que allí ingresa todo tipo de personas es necesario que las escaleras cuenten con elementos de apoyo como pasamanos que permitan a las personas especialmente con limitaciones físicas desplazarse con seguridad, usualmente requieren de ayuda de otras personas ya que se debe tener en cuenta que no solo.

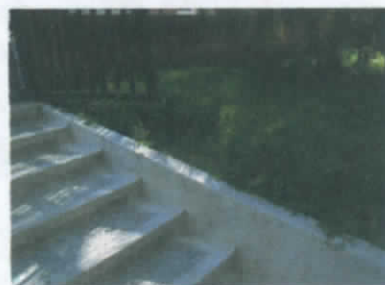
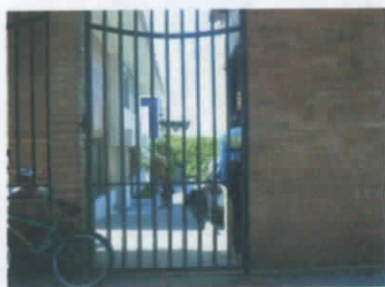
La otra puerta de acceso externo mide 1.50mt de ancho y 3 m de alto esta entrada está hecha para el servicio de personas con discapacidad física ya que el piso es una rampa o superficie plana, pero aunque esta sea mas viable para estas personas, usualmente es poco utilizada por personas que la requieren, ya que esta permanece gran parte del tiempo cerrada.

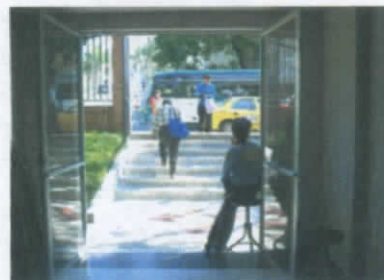
La puerta para ingresar al área de médica mide 2m de ancho y 2m de alto, lo cual permite un acceso fácil a las personas,

Con estas dimensiones logran ingresar hasta dos sillas de ruedas al tiempo sin problemas ya que cada una mide 91.4cm.

Para las personas en bastón pueden acceder dos al tiempo sin problema alguno ya que solo ocupan 75cm de ancho.

Para ingresar personas en muletas deben hacerlo uno al tiempo ya que sus dimensiones son de 121.9cm de ancho y dos personas exceden la medida de la puerta.

Para las personas en caminador es posible acceder dos al tiempo ya que las dimensiones del caminador son de 71cm de ancho.

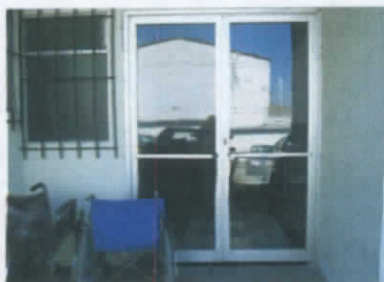
La otra puerta de acceso al área médica es especialmente para personas con discapacidad ya que esta se comunica con una rampa que viene desde la entrada. Esta puerta mide 157cm de ancho por 2mt de alto y abren hacia los dos lados permitiendo el acceso fácilmente.

Algunos problemas que se encuentran aquí son que esta puerta permanece muy a menudo cerrada, además no tiene bandas de colores reflectantes que permitan identificarla fácilmente a personas de poca visibilidad.

Para el acceso a personas que requieren de elementos de apoyo es recomendable que solo las personas en bastón y caminador ingresen dos al tiempo, para los que requieran de sillas y muletas es necesario que lo hagan uno al tiempo.

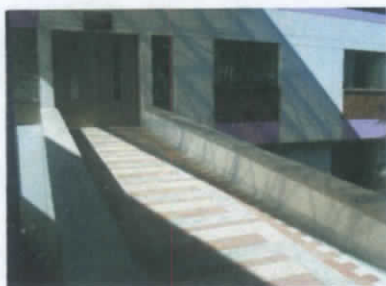
Las entradas al área administrativa son dos, la primera tiene una rampa de 2m de ancho y 6m de largo, permite el ingreso a personas en silla de ruedas u otros elementos de ayuda para caminar; pero el problema es que esta puerta está inhabilitada, además es necesario que las rampas posean elementos de apoyo como son los pasamanos, teniendo en cuenta que los muros laterales son muy

bajos corriendo peligro la seguridad de las personas ya que la rampa no está a nivel del piso.

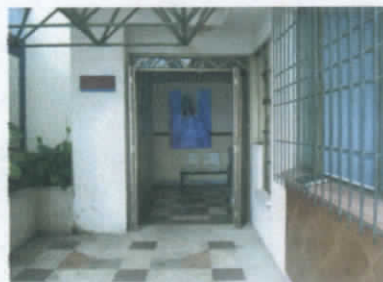
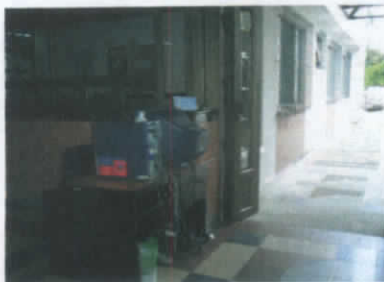
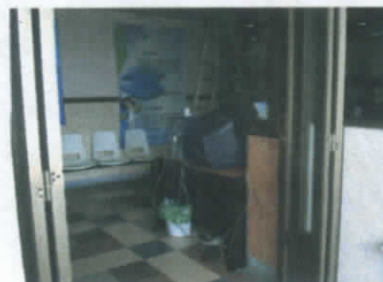
La otra entrada mide dos metros de ancho, lo suficientemente ancho para que cualquier persona ingrese fácilmente, el problema es que hay obstáculos en el camino, justo al lado donde debe voltear las personas se encuentra un escritorio donde está la vigilancia de este bloque, esto es totalmente incorrecto para el fácil acceso de los que ingresan allí.

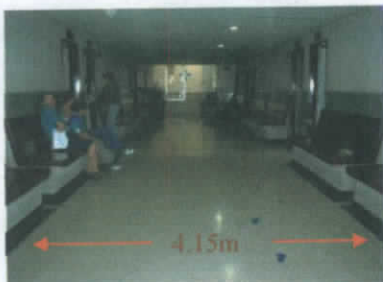
Los pasillos miden 4.15m de ancho es cómodo para el acceso a todas las personas, pueden trasladarse al tiempo dos sillas de ruedas con tranquilidad.

Un problema se encuentra en el piso, ya que no tiene textura alguna haciendo de este un riesgo ya que es liso y mojado se puede volver peligroso, especialmente para las personas mayores, además no hay elementos de apoyo para el desplazamiento de ellas.

Para ingresar a algunos consultorios es necesario desplazarse por pasillos exteriores que son riesgosos, ya que son demasiado inclinados y su piso no se adhiere lo suficiente a la suela del zapato principalmente cuando esta húmedo, además los pasamanos sobrepasan las medidas normales para el promedio de las personas volviéndose un problema para el desplazamiento de personas en silla de ruedas pues esta altura es muy alta para ellos al igual que para los niños. El ancho del pasillo es de 93 permitiendo el desplazamiento de dos sillas al tiempo.

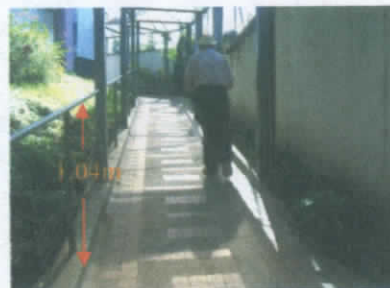
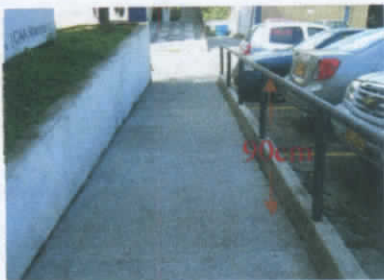
Los pasillos exteriores de acceso a las edificaciones miden 2 y 1.20 m de ancho permitiendo el desplazamiento de dos sillas de ruedas máximo. Estas rampas son irregulares y les hace falta pasamanos a los dos lados, su altura total es de 90cm haciéndole falta otra barra para personas en silla y niños ya que esta no es la altura apropiada para ellos.

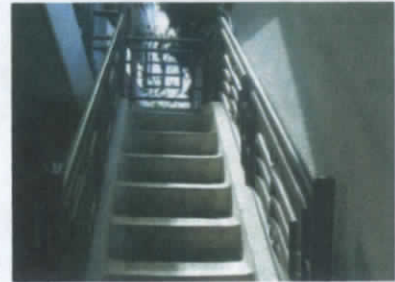
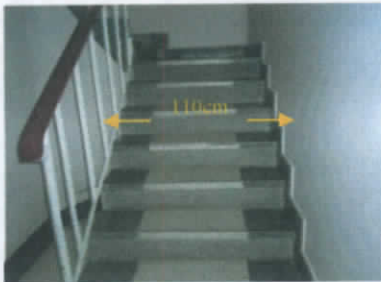
Esta escalera comunican el segundo piso del área administrativa, esta en uso constante de las personas que trabajan e ingresan allí, pero excluye totalmente a aquéllas con limitación o discapacidad física, pues son escaleras de 73cm de ancho y los escalones tienen una altura de 20cm. lo cual hace de estas un gran obstáculo especialmente para las personas que pudieran tener una limitación física ya sea permanente o temporal y que se desempeñan laboralmente en esta área.

Las escaleras que llevan a los consultorios médicos miden 110cm de ancho y no cuentan con franjas texturizadas en el borde de los escalones que reduzcan el riesgo de un accidente. Los pasamanos debería tener un diámetro que se adecue al agarre de la mano e ir a cada lado de la escalera para mayor seguridad de las personas que ascienden o descienden de ella, además debe sobresalir

aproximadamente 30cm después de la escalera.

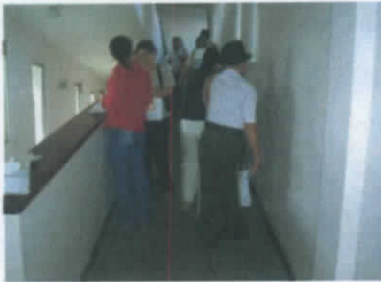
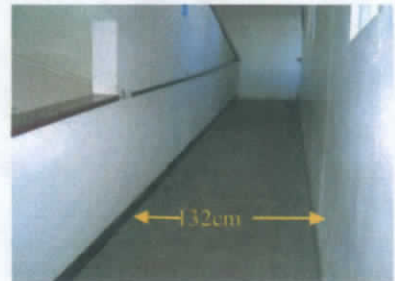
Las rampas internas miden 1.32 m de ancho y 9.60 m de largo, pueden desplazarse dos personas al tiempo en bastón y en caminador también pero algo dificultoso, para las personas en silla y en muletas deben hacerlo de a uno. La parte de descanso mide 1.70 m de largo por 1.50 m de ancho dando espacio para girar una silla de ruedas.

Es totalmente necesario que cuente con pasamanos adecuados para el desplazamiento de las personas. Aquí solo una pequeña parte de la rampa tiene pasamanos y el resto cuenta con un muro que sirve de apoyo, pero no es totalmente seguro porque no tiene un agarre estable.

También es necesario que el piso cuente con material adherente ya que es una plano inclinado y solo cuenta con una superficie de granito que no es muy adecuado y menos si esta mojado.

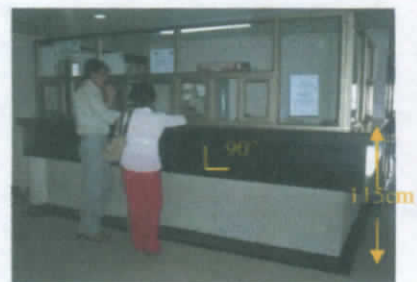
Las recepciones tienen una altura de 1.15m y 1.20m de alto lo cual excede las dimensiones antropométricas sugeridas que permiten una buena posición del cuerpo de la persona, el brazo sobrepasa el ángulo correcto el cual debe ser 90°. Esta altura excesiva ocasiona una falla en la comunicación del personal y los clientes especialmente cuando son ancianos niños y personas en silla de ruedas. También es muy usual que utilicen los vidrios de las recepciones como elementos informativos con afiches y esto incrementa más las incomunicaciones de las personas.

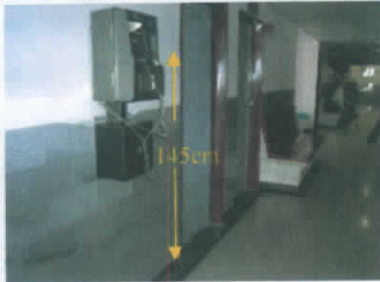
Los teléfonos públicos tienen una altura de 145cm del piso a las teclas lo cual dificulta el acceso de este a personas en silla de ruedas, niños y muletas, esto ocasiona que sus necesidades sean mas grandes que cuando ingresaron a la empresa ya que si requieren de este aparato no pueden acceder a el.

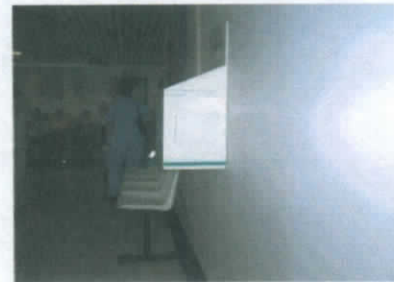
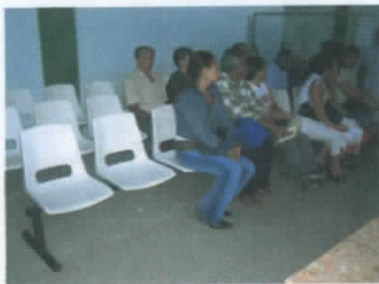
Los buzones se encuentran ubicados demasiado cerca del pasillo que se comunica con las escaleras y en la misma pared, lo cual podría generar un accidente a las personas que van subiendo y no tienen buena visibilidad.

Algunas salas de espera no tienen los espacios suficientes y mobiliario adecuado para el ingreso, permanencia y circulación de personas en sillas de ruedas, caminadores y otros, impidiendo que tengan acceso al servicio plácidamente sin incomodidades

para ellos y las demás personas.

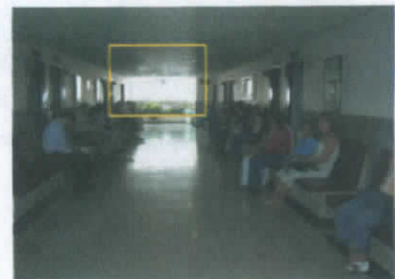
Algunos pasillos tienen ventanales que generan luz natural, pero no son suficientes para iluminar todo el pasillo ya que este es demasiado grande y los sistemas iluminación no son suficientemente luminosos.

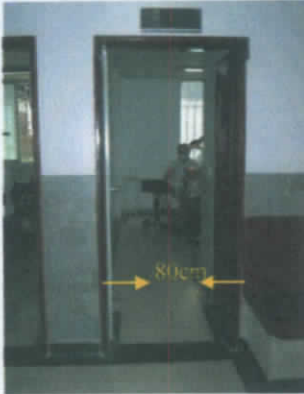
Las puertas de los consultorios miden 80cm de ancho lo cual impide el acceso a personas en silla de ruedas, ocasionando que este requiera de ayuda o prescindir del servicio.

Las puertas de los baños tienen el mismo problema pues solo miden 61cm, lo cual impediría que las personas en silla de ruedas o caminadores tengan problemas para usarlo lo cual es crítico ya que este es un sitio de gran necesidad y mas.

Es necesario que todas las puertas abran con manija de palanca para mejor uso de los pacientes que tienen alguna limitación.

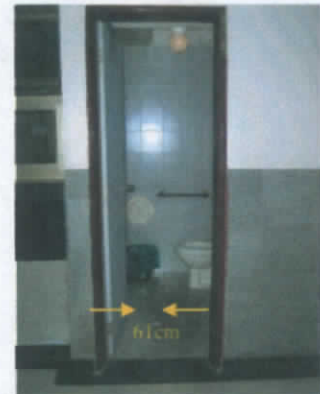
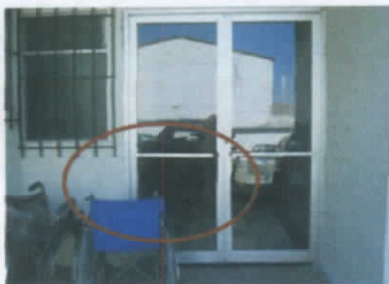
Las puertas de acceso son de vidrio y no poseen bandas reflectoras que resalten a la vista, por otro lado es muy usual encontrar obstáculos como sillas de ruedas que no parecen tener lugar de ubicación más que en la entrada que es perfilada para personas con discapacidad.

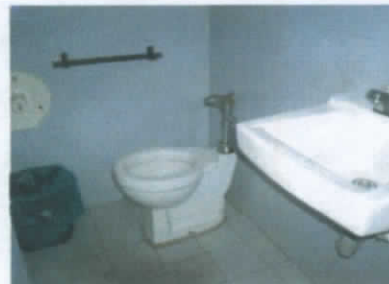
El espacio con el que cuentan los baños es demasiado reducido mide 1.50 por 2 m, de modo que no permitiría un desplazamiento de las personas en silla de ruedas o caminador ya que podría golpearse fácilmente.

Falta de  
elemento  
de apoyo

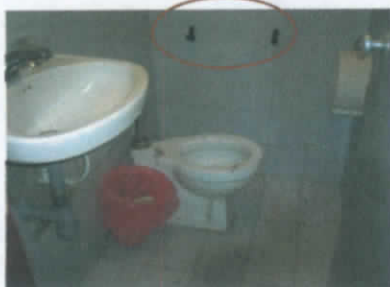
Tampoco cuentan con los elementos de apoyo suficientes y algunos están en mal estado para proporcionarles seguridad a las personas que requieran su uso.

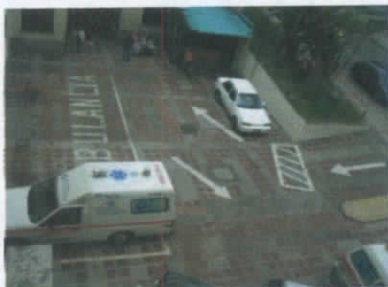
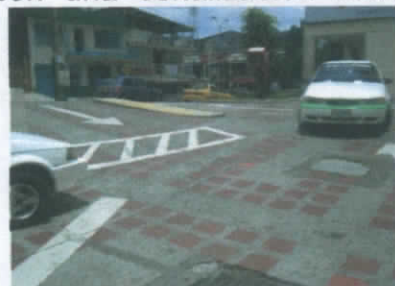
El parqueadero cuenta con una señalización bien distribuida para la ubicación tanto de las ambulancias como de los demás vehículos, pero no tiene áreas señalizadas para

discapacitados.

Este tiene dos rampas uno para la entrada de vehículos y otro para la salida de modo que sea mas seguro y evitar accidentes.

Aunque este cuenta con una señalización es muy usual que los vehículos que ingresan allí se ubiquen en zonas no adecuadas interponiéndose en el acceso de los pacientes que puedan llegar de un momento a otro en ambulancia.

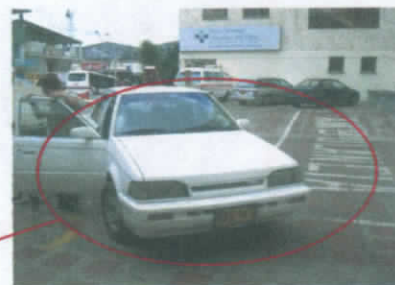
Zona para  
ambulancias

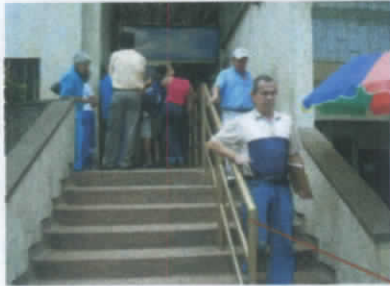
Una cuenta con escaleras de 2m de ancho aprox. el cual posee pasamanos para proporcionar seguridad a las personas pero este tiene una altura que sobrepasa los 90cm estándares.

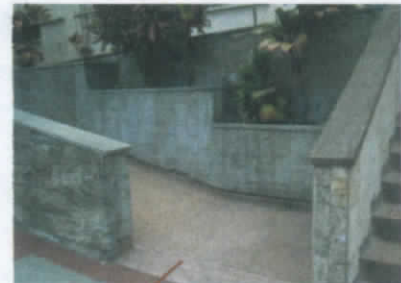
Al lado izquierdo cuenta con una rampa de 1.50 m de ancho aprox. con el fin de facilitarle el acceso a las personas que no se desplace fácilmente o requieran de algún elemento de apoyo, solo puede pasar una persona al tiempo cualquiera sea su estado a excepción a pie sin ningún elemento de apoyo, aunque la rampa puede ser muy útil tiene algunos problemas como la falta de pasamanos para seguridad de las personas, además el granito del que esta hecho el piso no es lo suficientemente adherente a los zapatos aun mas cuando esta mojado.

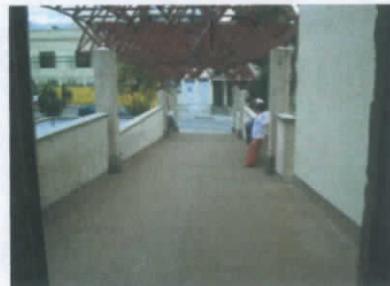
La segunda entrada permite el acceso hasta 3 sillas de ruedas, caminadores y otros al tiempo, a pesar de ser lo suficientemente ancha también carece de pasamanos y el piso al igual que el anterior también es de granito generando inseguridad en las personas al utilizarla.

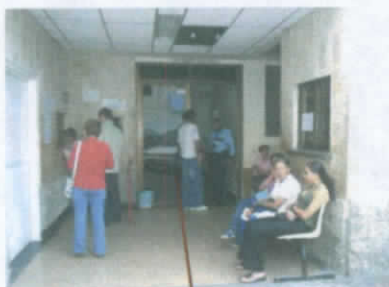
Varias de las entradas a pesar de tener puerta de doble hoja solo permanece en uso una de ellas, ya que en la parte interior de ella mantiene un escritorio para la vigilancia, el cual ocasiona que el paso de las personas especialmente las que están en silla de ruedas u otro elemento de apoyo se le dificulte su paso y solo pueda ingresar de a una sola persona bajo cualquier circunstancias.

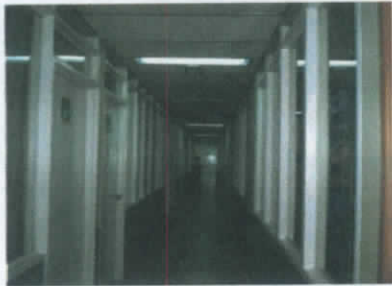
La mayoría de los pasillos son demasiado largos y miden de 1.20 a 1.50 m de ancho facilitando el paso de una persona al tiempo en caso de requerir de un elemento de apoyo como sillas de ruedas u otros. Estos no poseen elementos de apoyo como los pasamanos y son necesarios por lo

extensos de los pasillos lo que requiere de un desplazamiento dificultoso para personas que tengan alguna limitación física. También el piso es demasiado liso lo cual puede ocasionar accidentes, especialmente en personas mayores.

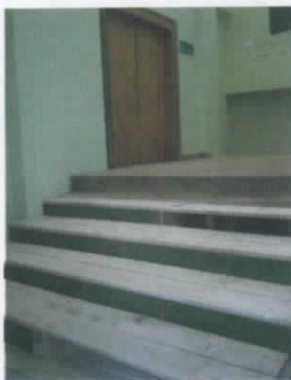
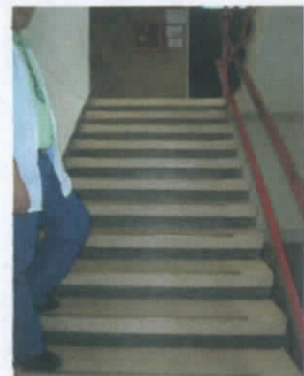
Las escaleras de acceso a los consultorios no cuentan con pasamanos necesarios, algunos no tienen y otros tienen en un solo lado, algunas escaleras están hechas en tablas y no son muy seguras ni estables.

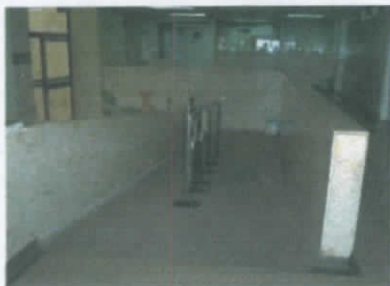
Esta rampa comunica uno de los accesos a la institución mide 2 m de ancho aprox. lo cual permite el paso a dos personas al tiempo con cualquier elemento de apoyo a excepción de persona en muletas, esta rampa tiene unos divisores de espacio y estando allí solo se convierten en obstáculo para las personas y aun más para las que tienen alguna limitación física.

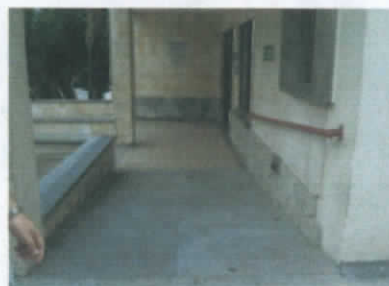
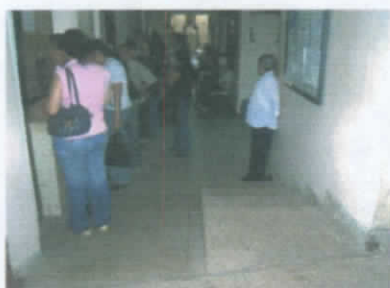
Uno de los accesos a los consultorios esta dada por mitad rampa, mitad escalera, la rampa es utilizada por personas con discapacidad la cual constantemente esta bloqueada en la parte de abajo por personas que se encuentran en una pequeña recepción que esta allí, las personas se amontonan impidiendo el paso de los que se desplazan por la rampa. Por otra parte ni el lado de la rampa ni el de las escaleras tienen pasamanos que sirvan de agarre al desplazarse.

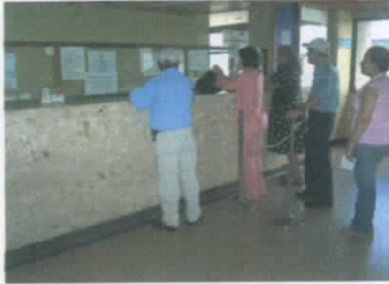
Una de las recepciones de atención al público tiene una altura de 1.30 m aprox. Esta altura excede las dimensiones antropométricas que se requiere para una buena postura del cuerpo y posición de los brazos que debe estar a 90°.

La altura excesiva de este lugar impide totalmente la atención de las personas en silla de ruedas ya que limita todo tipo de comunicación.

Es muy importante para una buena comunicación de las personas que requieren el servicio evitar afiches en los vidrios de la recepción, esto impide una información clara y directa.

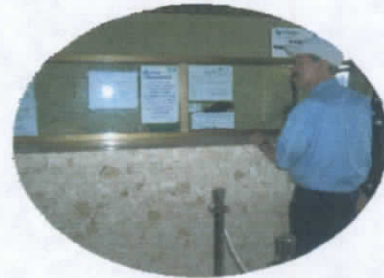
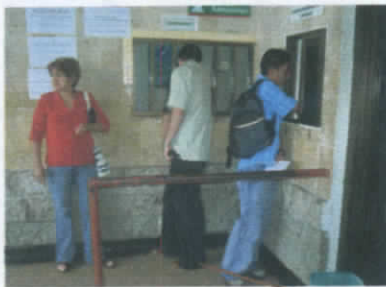
Otros sitios de atención al público tienen el problema de espacio, este tiene un pasamano que limita el paso de las personas que requieren elementos de ayuda física no solo incomodándose ello sino a las demás personas.

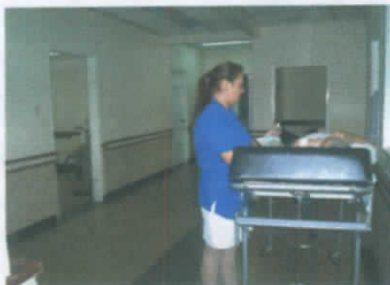
En mucho de los pasillos es muy usual encontrar elementos que obstruyen en el camino libremente, uno de ellos son camillas con pacientes, estos deberían estar en las habitaciones y consultorios para recibir el servicios correctamente y de igual manera evitar la mala circulación por los pasillos.

Pipas de oxígeno en lugares inadecuados.

Mesas con elementos médicos en los pasillos.

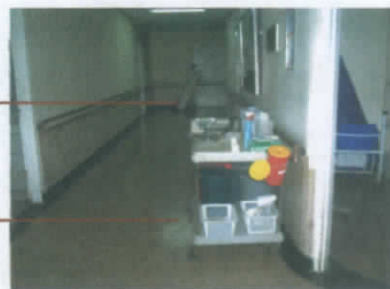
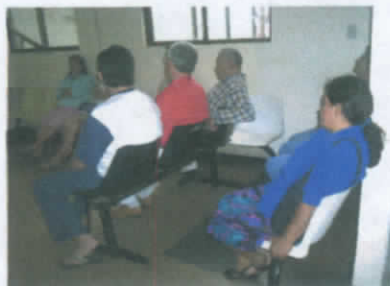
Algunas de las salas de espera no cuentan ni con el mobiliario adecuado, ni con el espacio suficiente para ubicar las personas en sillas u otro elemento de apoyo, son demasiado limitados impidiendo el acceso a estas personas

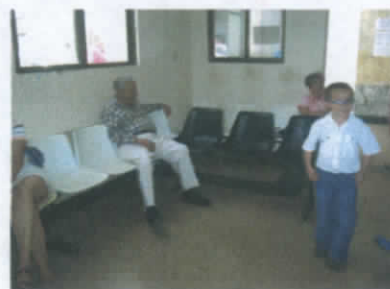
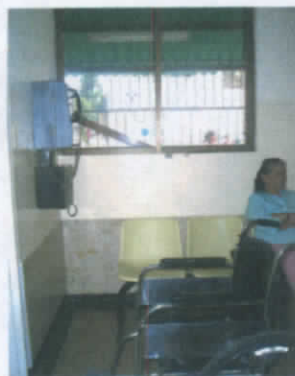
Los teléfonos públicos que se encuentran en la institución son demasiado altos para que las personas que están en silla de ruedas accedan a el. Estos tienen una altura de 1.45 m del piso a las teclas.

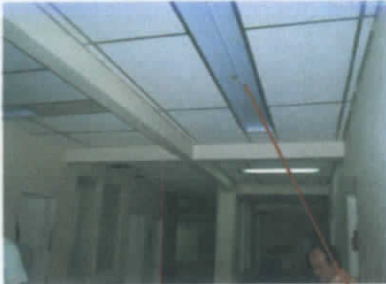
Los sistemas de iluminación en algunos pasillos no esta en perfecto funcionamiento, le faltan algunas lámparas generando oscuridad en estos espacios.

Faltan lámparas

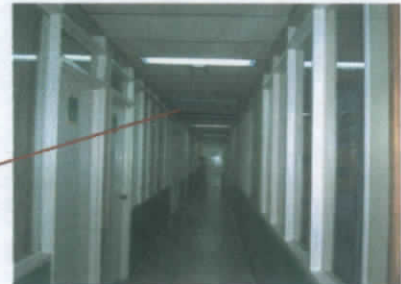
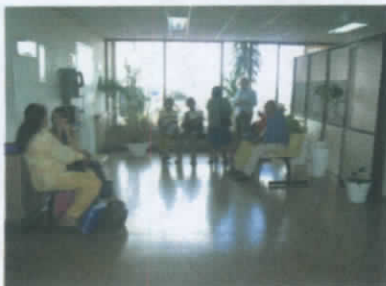
Los ventanales con los que cuentan algunas salas son más que suficientes para generar luz, pero pueden llegar a ocasionar deslumbramientos ya que hay personas que pueden llegar con problemas de visión se les podría adaptar cortijeros que evite el paso directo de la luz.

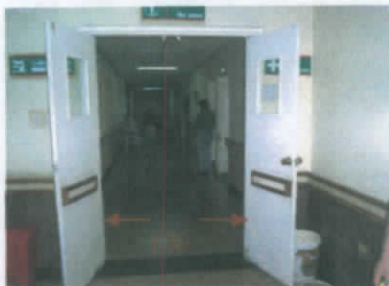
Por este espacio pueden acceder de a una persona en silla de ruedas, caminador o muletas y de a dos en bastón y solos (sin elementos de apoyo).

Las puertas de los pasillos son de doble hoja y abren hacia los dos lados miden 1.20 m de ancho con estas características a las personas se les facilita el acceso ya que constantemente permanecen abiertas.

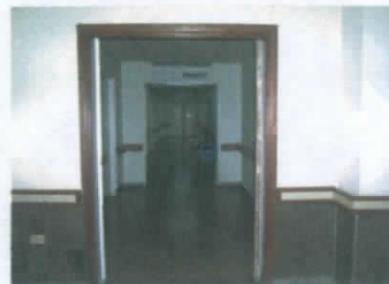
Las manijas de las puertas abren con giro, es necesario que fuera manejada con palanca ya que allí ingresan personas con cualquier limitación física y posiblemente se le dificulte abrirla por si solos.

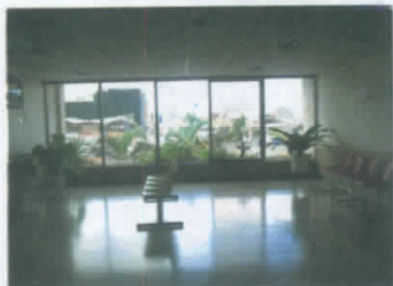
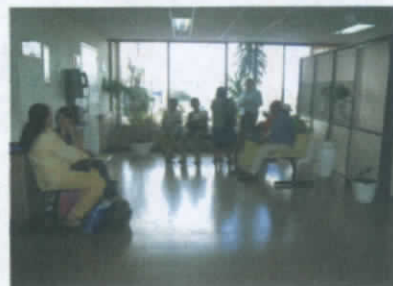
Los ventanales pueden ser algo riesgosos para las personas, ya que son demasiado bajas y están ubicadas en pisos elevados, esto podría ocasionar un accidente especialmente para las personas mayores, niños e invidentes.

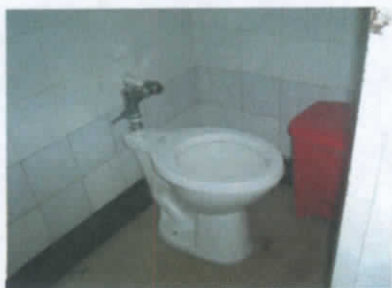
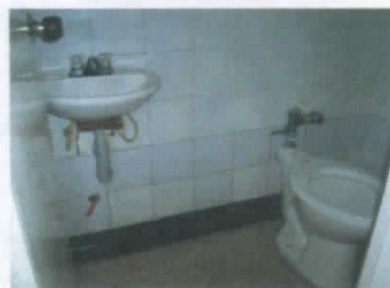
El espacio de los baños es excesivamente pequeño no permite el ingreso y uso de las personas que requieren de elementos de ayuda física ya que no tienen como moverse.

No cuenta con barras o pasamanos que sirvan de apoyo a las personas y tampoco cuenta con alturas apropiadas de los accesorios del baño, el inodoro mide 35 cm. de alto.

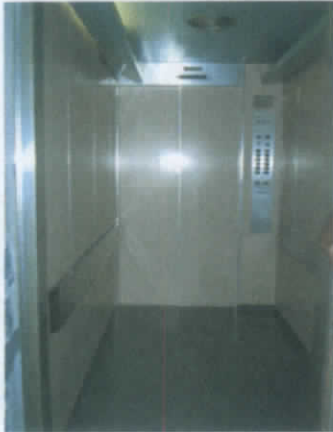
Los ascensores son lo suficientemente amplios para que las personas que requieren de silla de ruedas u otro elemento de apoyo puedan ingresar y girar fácilmente, además cuentan con puerta en los dos extremos del ascensor para entrada y salida de las personas.

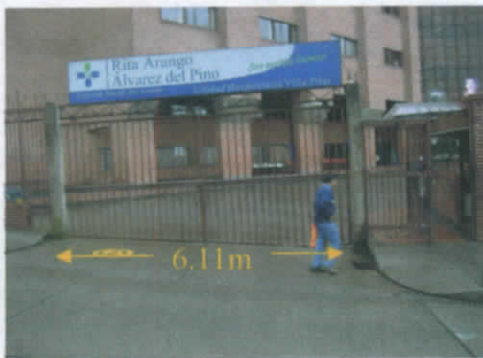
La entrada principal permite el acceso de los carros al parqueadero, esta reja mide 6.11m y abre un solo lado por medio de rodachinas.

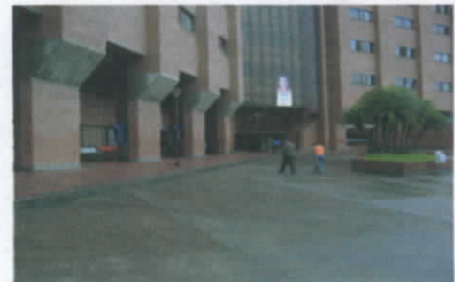
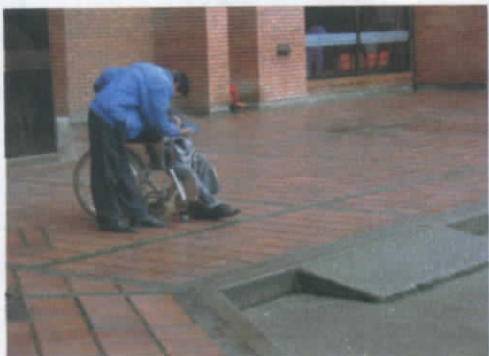
Los andenes que comunican el parqueadero con los andenes de ingreso a la clínica poseen vados que facilitan el desplazamiento a personas con limitaciones físicas.

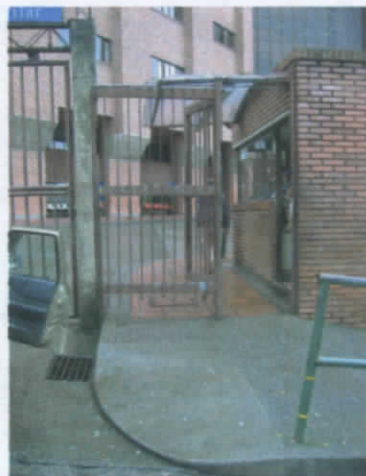
La entrada para personas que llegan a pie mide 80cm de ancho y el andén posee un vado que facilita el ingreso a personas con alguna limitación, pero por las dimensiones de la puerta o reja solo las personas que ingresan a pie, en bastón, o caminador entran sin inconvenientes, ya que requieren de menos de 80 cm. de ancho para pasar la puerta, mientras que las personas en muletas pueden entrar pero limitando el espacio adecuado que se maneja con estos elementos de aprox. 1.22m corriendo riesgos de tropezar; las personas en silla de ruedas son las que tienen gran limitación para ingresar al igual que cualquier otra persona, pues las medidas promedio de una silla de ruedas son de 90cm aproximadamente, lo cual los obliga a ingresar por donde ingresan los carros.

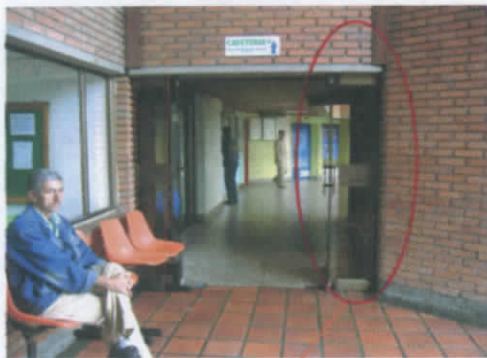
Superficie fija sin  
banda reflectiva.

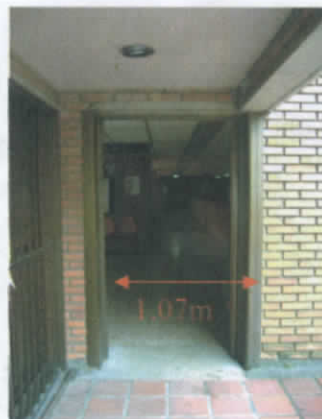
El segundo acceso comunica el área de consulta externa con el parqueadero, es una puerta de 1.07m de ancho, esto facilita la entrada de las personas que requieren algún elemento de ayuda física.

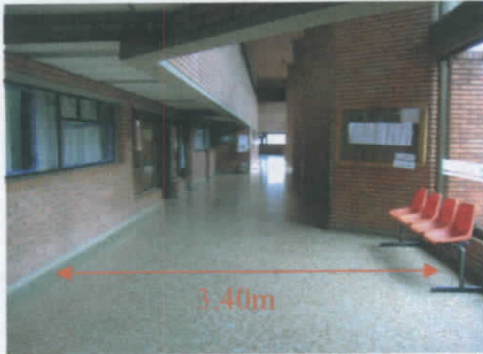
El pasillo principal en el primer piso mide 3.40m la parte más ancha, es un espacio muy amplio para permitir el acceso a todas las personas con o sin discapacidad, pero su problema es que al ser tan ancho debería tener elementos para prenderse y darle seguridad a personas mayores o con alguna dificultad para caminar normalmente y aun mas teniendo en cuenta que el piso no tiene textura

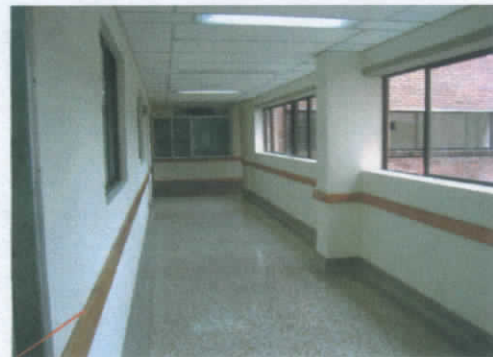
Otros pasillos miden aprox.1.60m de ancho están bien iluminados y tienen en sus paredes elementos que permite a las personas prenderse o apoyarse por seguridad, pero la verdad no son muy seguros ya que no permiten el agarre correcto por su formas y dimensión

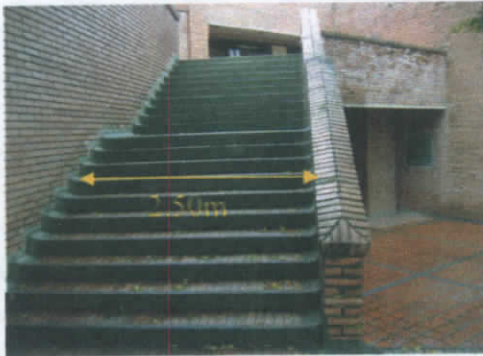
Las escaleras que comunican el parqueadero con el área de consulta externa mide 2.50m de ancho, no poseen pasamanos, ya que son lo suficientemente largas y anchas requieren de pasamanos a los dos lados y a una altura no mayor de 90cm que den seguridad a las personas cuando las utilicen.

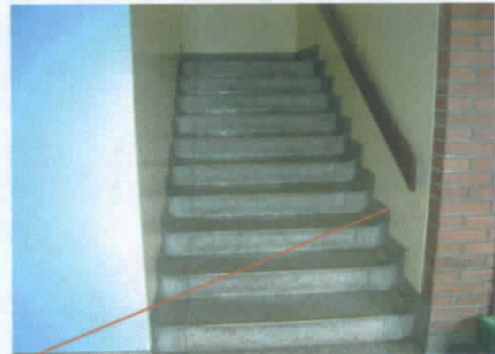
Las escaleras que permiten el acceso a los pisos superiores miden 1.13m de ancho, estas tienen pasamanos a un solo lado y no es el más apto ya que no tiene forma adecuada para un agarre seguro.

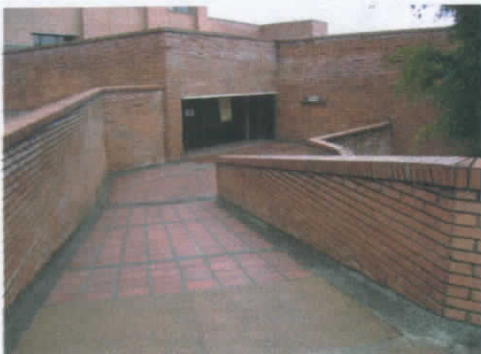
Esta rampa comunica el parqueadero con la entrada al área de consulta externa, la cual permite que las personas con limitación física que requieren de elementos de ayuda física puedan desplazarse fácilmente sobre una superficie mas apta, el problema es que siendo una rampa con dimensiones mayores a dos metros requiere de elementos de apoyo como los pasamanos y así proporcionarle a estas personas mas seguridad y aun mas estando húmedo.

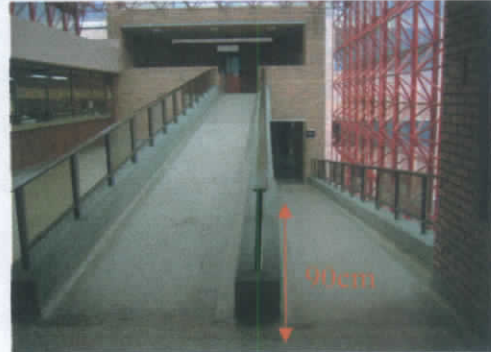
Las rampas interna del área de consulta externa mide 1.35m de ancho sus pasamanos tienen 90cm de alto lo cual es una medida adecuada, pero la forma de los pasamanos no es la mas apta en primer lugar por su forma, ya que no es nada ergonómica para facilitarle a la persona el agarre y en segundo lugar por su material, ya que es en un aluminio el cual es demasiado liso y frío aun mas en el clima de Manizales además este es un lugar donde ingresan personas de todas las edades especialmente las mayores con problemas muy comunes en los huesos lo cual les perjudicarían las características dadas del pasamanos.

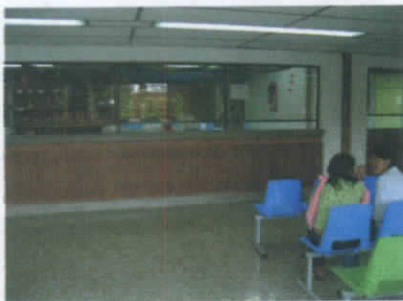
Las recepciones de Villa Pilar tienen unas medidas demasiado altas, se encuentran entre 1.15m y 1.20m lo cual no es nada adecuado para una buena atención y comunicación con el publico, pues los espacios entre el vidrio y mostrador para comunicarse y entregar facturas no esta a una altura adecuada haciendo que la persona tome una postura incorrecta de su cuerpo.

La altura inadecuada las recepciones también afecta a las personas mayores, niños y en silla de ruedas ya que por su altura y condición se les dificulta tener una comunicación clara con la persona que esta al otro lado.

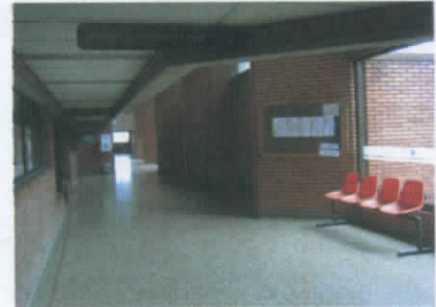
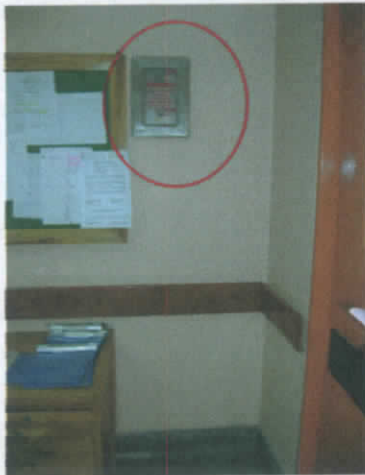
Algunas salas de espera tienen un mobiliario nada adecuado para ser un lugar que presta servicios de salud al público, pues el ángulo de inclinación de las sillas no es apto para la postura de las personas; el asiento debería estar en posición horizontal lo cual no es así ya que excede su caída.

También en algunas partes no hay suficiente mobiliario para la comodidad de las personas en especial las que no se encuentran bien de salud.

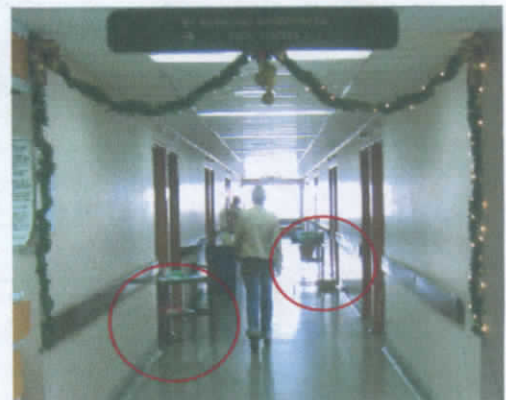
Los elementos de emergencia y seguridad no se encuentran muy a la vista y alcance de todas las personas su altura es de 1.58 m desde el piso hasta la manija, algunos se encuentran ubicados detrás de las puertas de los pasillos y con obstáculos como escritorios a su alrededor lo cual no es muy recomendable.

En algunos pasillos permanecen demasiados elementos que no deberían estar obstaculizando el desplazamiento de las personas o enfermos, pues solo pueden causar un accidente.

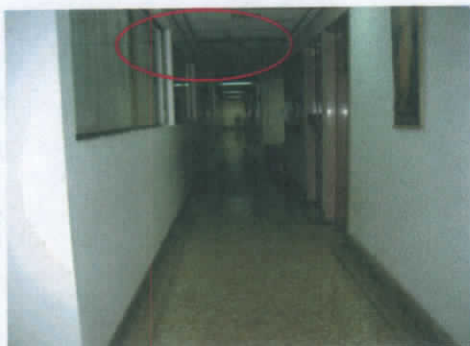
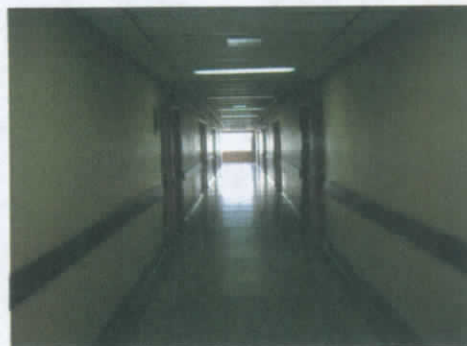
Algunos pasillos no cuentan con la iluminación apropiada para seguridad de todas las personas, los sistemas de iluminación funcionan pero no en su totalidad y esto puede ser peligroso para personas de corta visión como para personas mayores, ya que es un pasillo muy extenso y puede encontrar algún obstáculo en su camino o simplemente no identificar el consultorio que necesite.

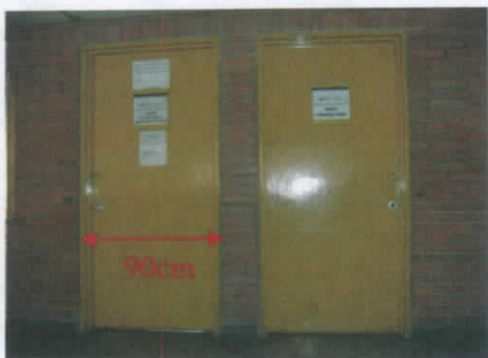
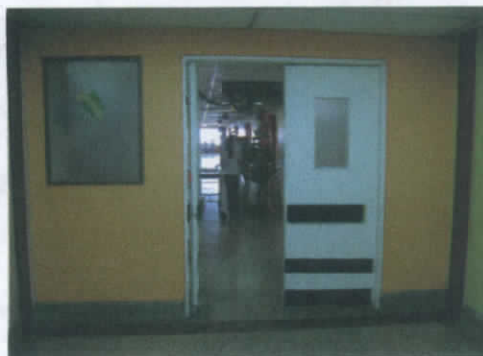
Las puertas de los consultorios tiene 90cm de ancho por 2m de alto, estas dimensiones permiten que los pacientes en bastón ingresen al consultorio fácilmente, las personas que necesitan muletas y caminador pueden ingresar teniendo cuidado de no lastimarse, mientras las que utilizan silla de ruedas se les dificulta un poco ya que no todas las sillas tienen las mismas dimensiones.

Estas puertas carecen de letreros grandes para que los pacientes puedan tener más facilidad de ubicación en el momento de la consulta.

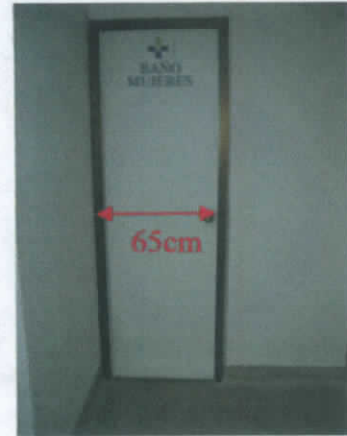
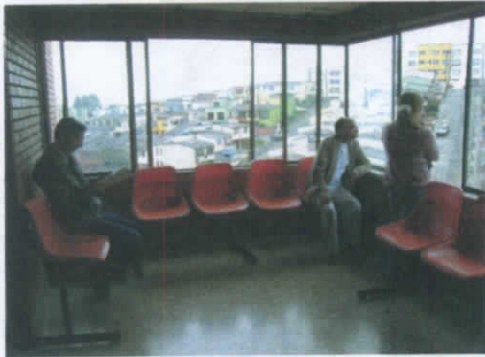
Por otro lado las puertas de algunos baños no cuentan con las dimensiones necesarias para que todas las personas ingresen sin exclusión alguna, estas miden 65cm de ancho, además se recomienda que las manijas sean en forma de palanca para facilidad de algunos usuarios.

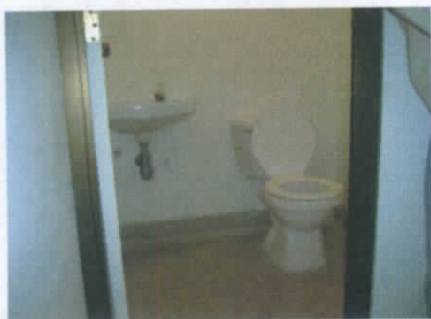
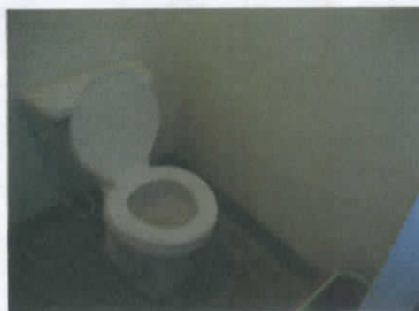
El baño más cercano que esta en atención al usuario tiene unas dimensiones de 1.40m por 1.20m siendo este demasiado pequeño para que todas las personas puedan tener acceso a este servicio, las personas en caminador y en silla de ruedas tendrían gran dificultad de ingresar y desenvolverse bien.

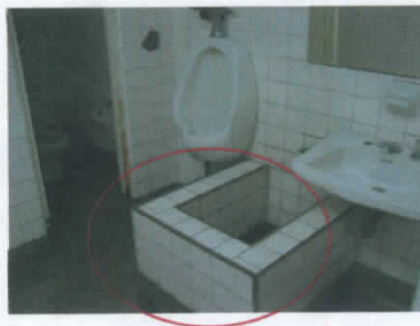
Otro inconveniente en este lugar y otros ubicados en los demás pisos es que no tiene pasamanos que sirvan de apoyo a las personas que lo requieran y algunos tienen elementos adicionales que pueden convertirse en obstáculos a las personas con alguna limitación física.

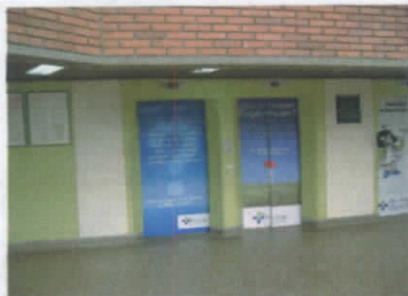
Los ascensores de Villa Pilar son tres y miden 1.00m por 2.22m, tiene puertas en los dos extremos con el fin de facilitar la entrada y salida de personas como las que necesitan de silla de ruedas y caminadores

entrando y saliendo de forma directa.

Los botones para acceder a los demás pisos alumbran para una mejor visibilidad de todos, una falla del ascensor es la altura de los botones ya que para las personas en sillas de ruedas y niños esto será algo complejo

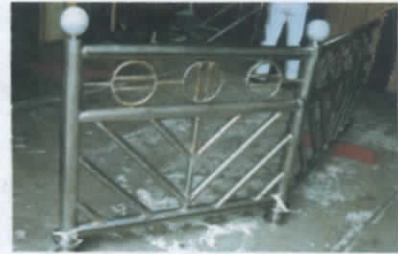
- posee pocos elementos.
- Maneja formas curvas y continuas que sirven como guía a falta de visibilidad.
- El agarre es continuo gracias a sus pocos elementos.
- Tiene tubo de agarre a diferentes alturas para todos los usuarios.
- Es resistente y estable
- Tiene bordes sobresalientes en los extremos para seguridad de la persona.
- Permite un buen desplazamiento. No tiene ninguna textura lo cual puede ser riesgoso.

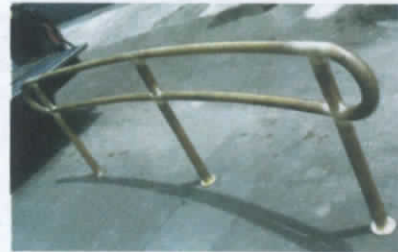
- Su función estética es alta, maneja formas rectas y curvas.
- Tiene elementos de protección como mallas haciéndolo mas seguro especialmente para los niños.
- Tiene distintas alturas para facilitar el agarre a todas las personas.
- El diámetro es un poco grueso para el agarre.
- Según el clima donde se encuentre puede variar su temperatura afectando al usuario.
- Es resistente y fijo a tierra y pared.
- Es en acero inoxidable, no tiene textura alguna puede ser liso cuando esta húmedo.

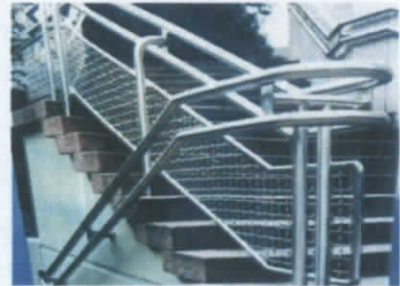
- Su agarre es continuo, no tiene elementos que se interpongan
- El diámetro es un poco grueso.
- Tiene una altura excesivamente alta.
- No tiene elementos de seguridad que protejan en caso de que haya niños.
- No genera seguridad ni confianza.
- Es resistentes.

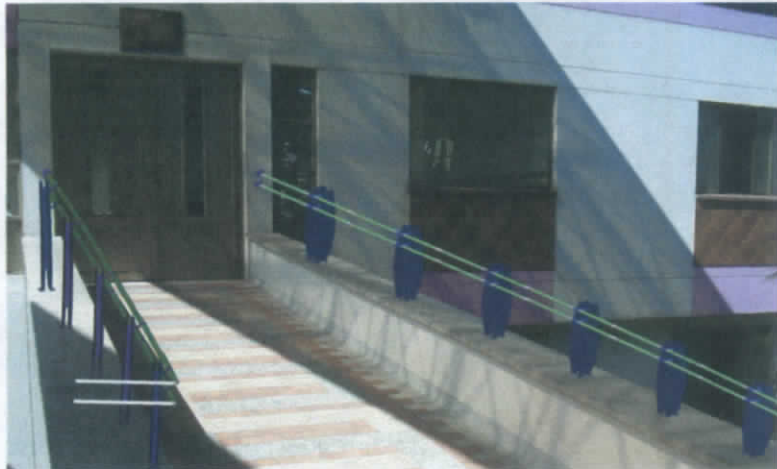
Utilizar módulos como acoples para los pasamanos que manejen una imagen de la empresa.

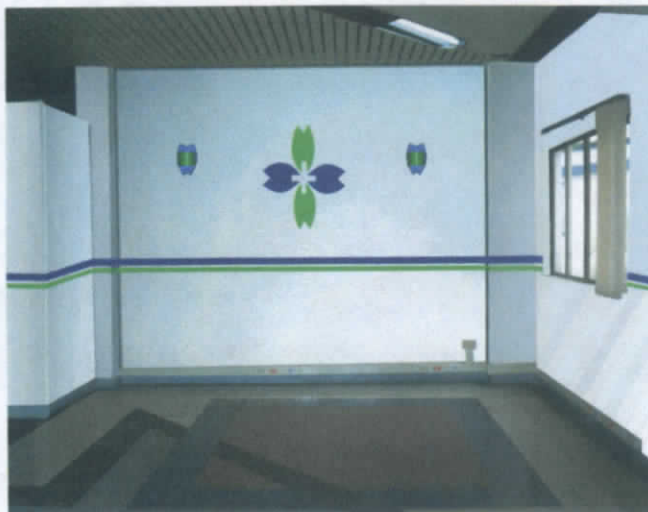
Se adecuara la entrada eliminando la pared y así lograr un acceso directo.
