**Estudio por categorías proyectuales del  
asentamiento subnormal Barrio Rocío Alto**

**UNIVERSIDAD CATÓLICA DE PEREIRA  
FACULTAD DE ARQUITECTURA Y DISEÑO  
PROGRAMA DE ARQUITECTURA  
PRACTICAS ACADÉMICAS  
PEREIRA  
2.011**

**TUTOR  
LUIS GUILLERMO ARISTIZABAL RESTREPO  
ARQUITECTO**

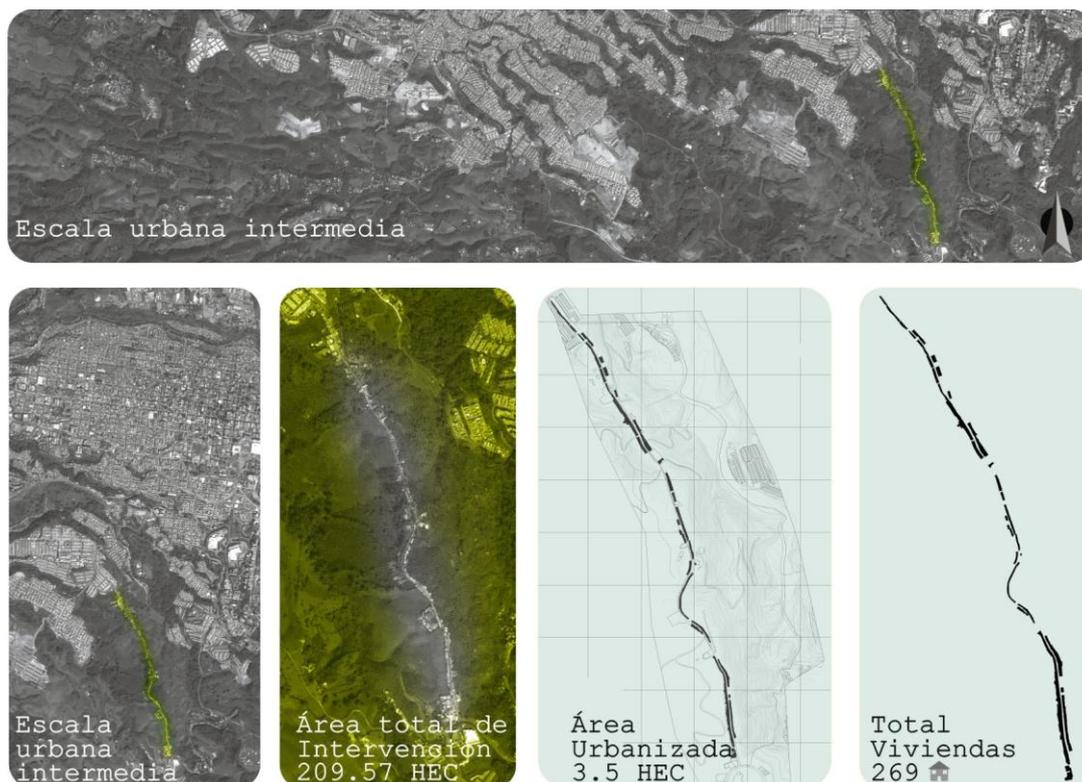
**FIGURA 6:** caracterización del Barrio el rocío Alto

El área a estudiar en la comuna Rocío Alto comprende el barrio Rocío Alto y se localiza en el sur de la ciudad de Pereira; considerado por el Plan de Ordenamiento Territorial - PORTE como sector de riesgo potencial.

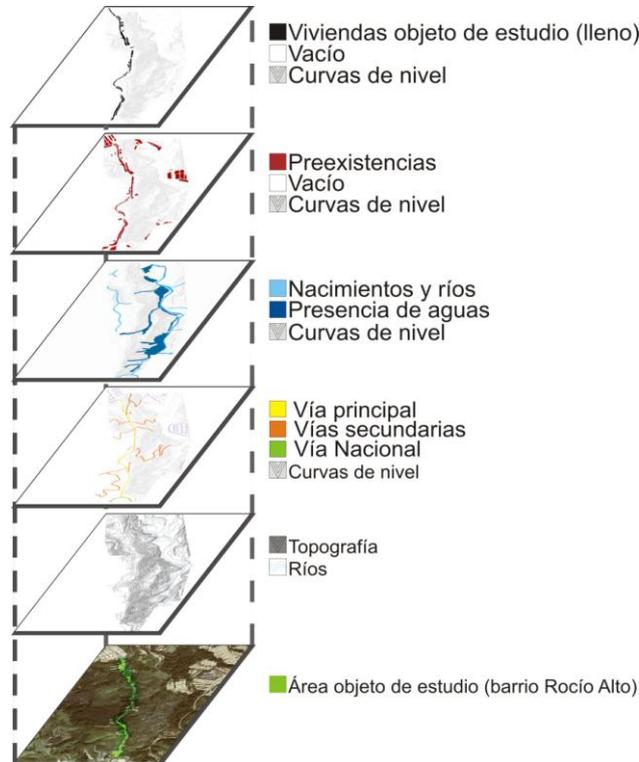
**FIGURA 7:** Despiece por capas de la trama urbana

La trama urbana por la cual se desarrolla el barrio Rocío Alto se evidencia como un plano lineal que se caracteriza por tener una forma alargada debido a que sus pobladores surgieron en torno a una vía de comunicación (carretera), y es también por razones topográficas, puesto que se construye al pie de ladera del río Consota destinando esa para el cultivo. “El español Arturo Soria define este tipo de asentamiento como la ciudad lineal en la que este tipo de plano se emplea intencionalmente y trataba de que todas las viviendas tengan un acceso rápido a la vía de comunicación principal, pero también a zonas de ocio y esparcimiento. El problema de este tipo de plano es la congestión de la vía principal, ya que no permite consolidar un centro urbano, o mejor dicho, en cuanto se forma el centro urbano la estructura lineal desaparece.” (IES, 2009,1) Es este el caso del barrio el Rocío exceptuando que este es un asentamiento no planificado, en el que los espacios de esparcimiento de ocio son prácticamente nulos la continuidad de los andenes es interrumpida y se cuenta con una alto grado de riesgo geotécnico.

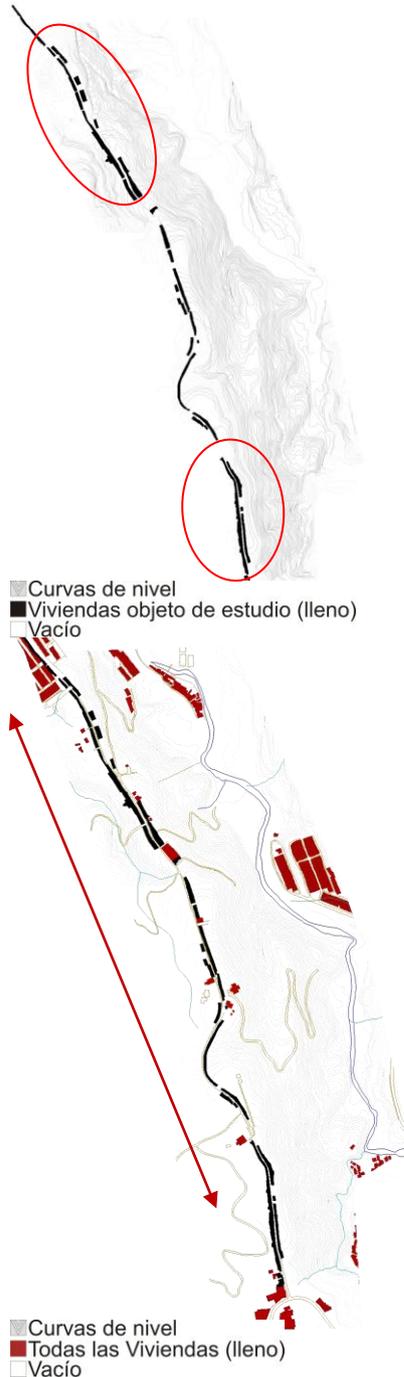
#### PLANO 8: Plano Nolly

- La mayor densidad de vivienda se ubica en dos sectores específicos. El primero de ellos se localiza en el extremo sur del barrio, donde se localiza el acceso por el barrio el Poblado, y en la parte norte, donde se localiza el acceso principal al barrio a través de la vía trasnacional que se dirige a Armenia.

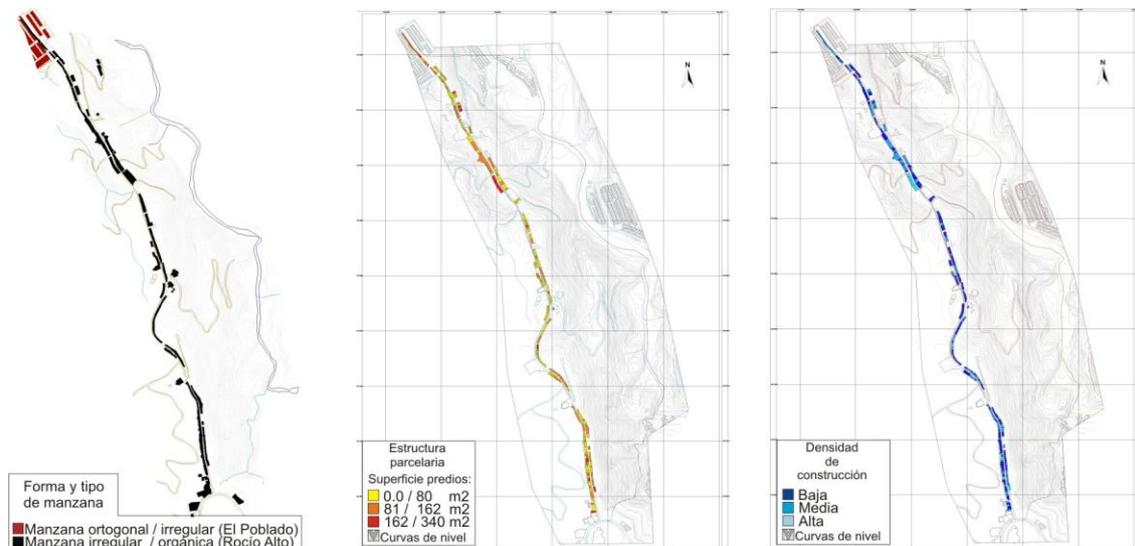
**PLANO 9:** forma y tipo de manzana, estructura parcelaria y densidad de construcción.

Con una superficie aproximada de 3.5 hectáreas construidas, el barrio El Rocío concentra dentro su propiedad un uso residencial, exceptuando algunas viviendas que manejan un comercio en primeros pisos que sirven para suplir a la comunidad de implementos básicos y sacar a la venta algunos de los productos que se cosechan en la ladera que se extiende hasta el río Consota.

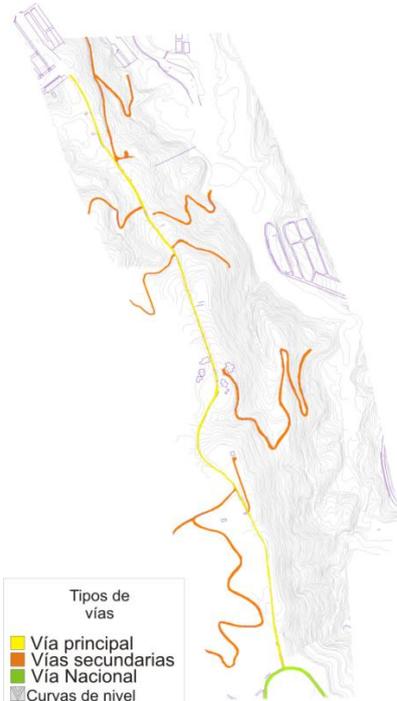
##### PLANO 11: tipos de vías

Las carreteras secundarias cuenta con características similares a la de vía principal a excepción de que estas no se encuentran pavimentadas los andenes son nulos y la sección de estas es menor. La función que estas tienen dentro del sector es de comunicar con otros ranchos ubicados de forma invasiva en la ladera, y la de también permitir el transporte de los cultivos que allí se cosechan.

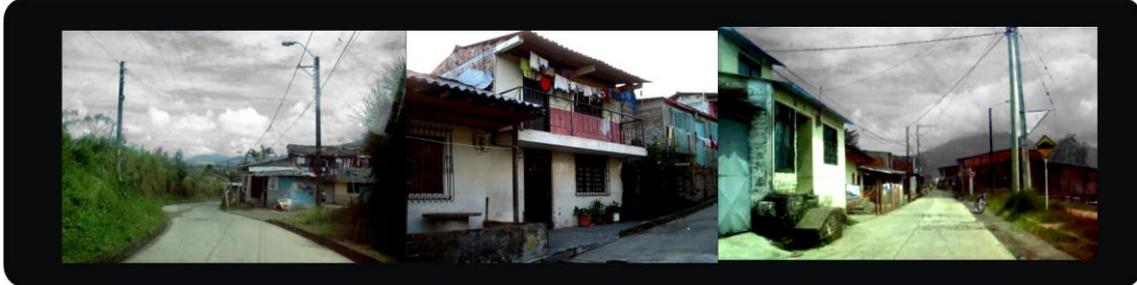
**IMAGEN 13:** perfil urbano barrió el Rocío

El perfil urbano está compuesto por un cordón de viviendas próximas al tramo de la vía que atraviesa todo el barrio, las cuales no poseen ningún tipo de valor estético que exija su conservación. Estas edificaciones en su mayoría se encuentran en muy mal estado de conservación debido a la degradación ambiental generada por la dinámica de vertientes caracterizada por grandes movimientos en masa, que actualmente pueden generar una situación de amenaza de considerable magnitud y también por el desarrollo falto de planeación urbanística mediante la cual se ha desarrollado el barrio.

El crecimiento desordenado del sector originó un desgaste ambiental que se observa a nivel de las aceras y fachadas de las edificaciones, además del mobiliario urbano (postes de energía), lo cual degradó en gran parte los espacios urbanos de la zona, convirtiéndose en áreas totalmente agresivas e inadecuadas para el uso de los transeúntes y habitantes de la zona. La pésima calidad del espacio urbano y la poca seguridad del mismo, son una problemática directa al no existir un fluido tránsito vehicular y peatonal.

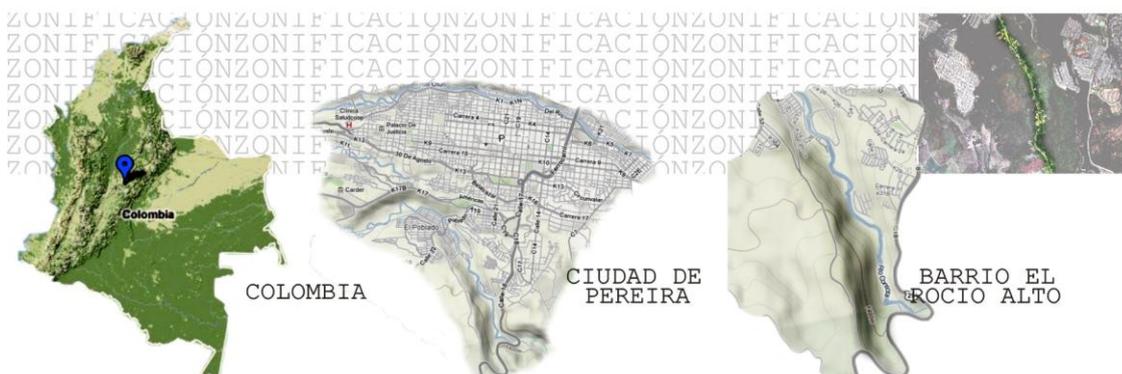
**FIGURA 15:** Ubicación geográfica y orográfica.

La comuna el Rocío se encuentra localizada principalmente sobre depósitos de ceniza volcánica de 20 a 25 metros de profundidad, el paisaje geográfico de esta comuna se encuentra compuesto por colinas de pendiente alta y media ( $70^\circ$  a  $45^\circ$ ) como consecuencia de la disección de las corrientes hídricas allí localizadas; siendo el valle del río Consota de mayor profundidad (a 70 metros desde la corona de la ladera) y mayor remoción y depósito de material.

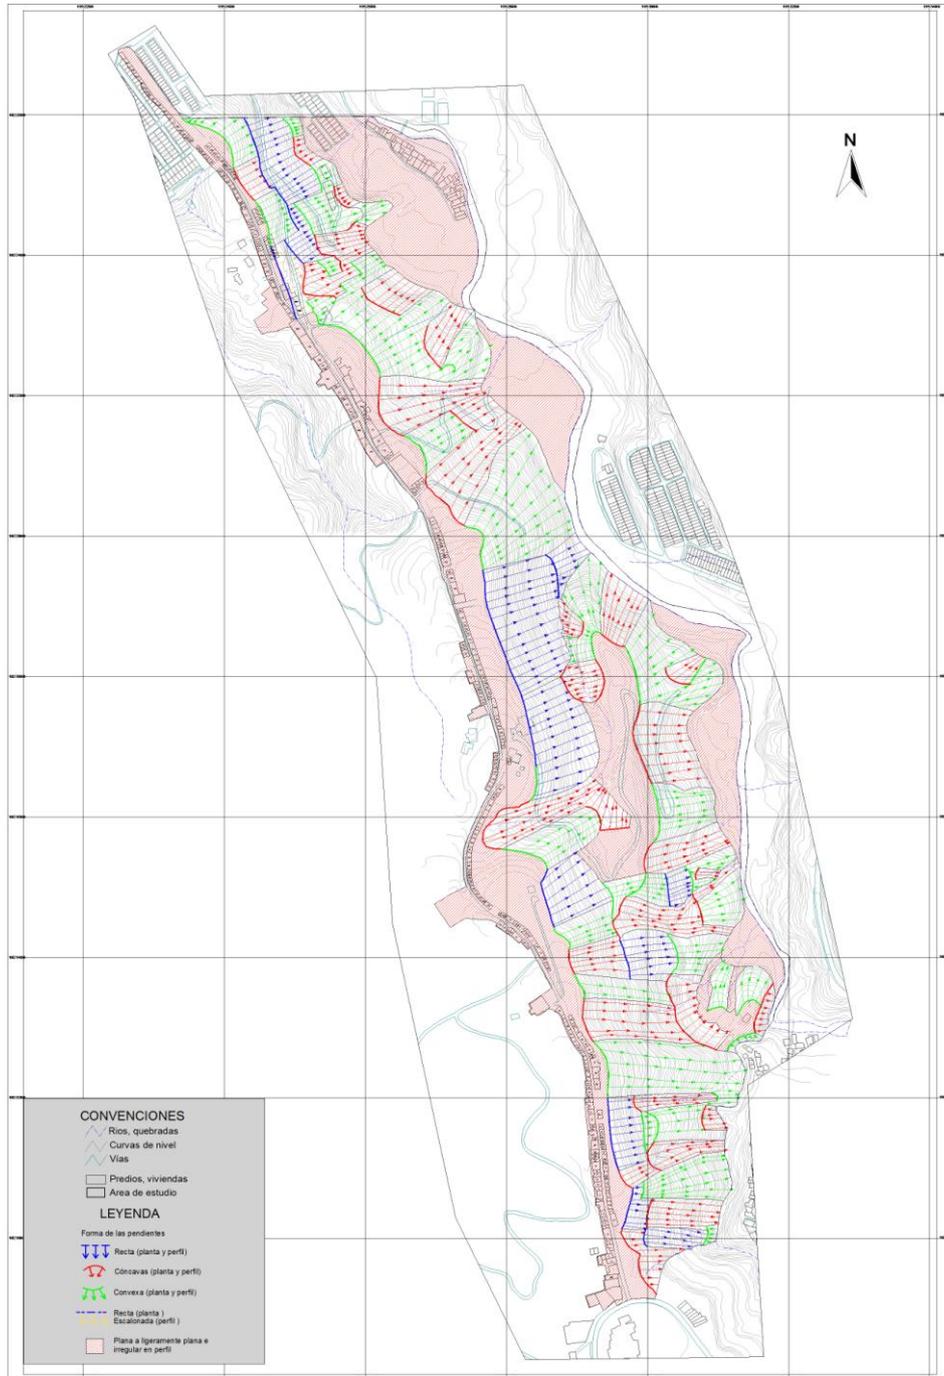
**PLANO 16:** formación de pendientes, barrio Rocío Alto.

pendientes; el sector intermedio correspondiente a la ladera propiamente dicha, presenta generalmente pendientes fuertes predominado las comprendidas entre 17 – 45° (35 - 100%), sin embargo, localmente se presentan pendientes muy fuertes, mayores de 45° (mayores del 100%).

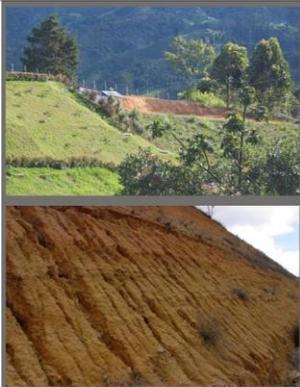
RIESGOS CON INFLUENCIA ANTRÓPICA	
Tipo / Descripción	Imagen
<p><b>Banqueos antrópicos</b></p> <p>Corresponden a las áreas intervenidas con el fin de las adecuaciones del terreno con fines constructivos y/o de implementación de infraestructura deportiva, generando sectores con banqueos o diversos niveles con taludes verticales a subverticales que limitan cada uno de los mencionados banqueos. En algunos de ellos se generan movimientos de tierra de pequeña a moderada magnitud como es el caso del barrio Hamburgo, del Colegio Musical Grandes Artistas y de la construcción contigua; y de las dos canchas de fútbol del Rocío Bajo. En el área de estudio se tienen en forma puntual intervenciones en la ladera mediante la erradicación de la vegetación, cambio en el uso del suelo, banqueos con fines constructivos de viviendas individuales y la adecuación de algunos senderos para la movilización de los habitantes del sector.</p>

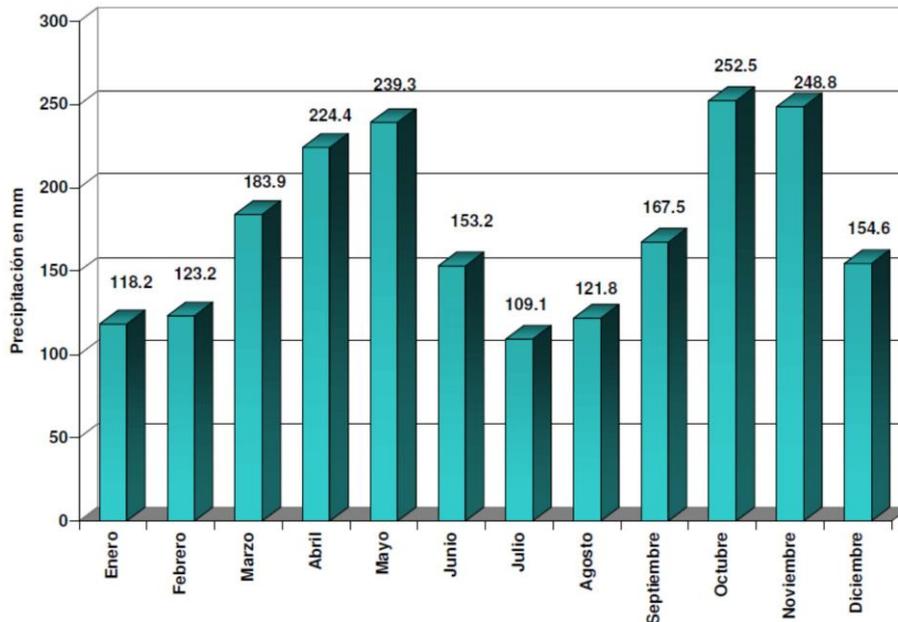
**TABLA 24:** Precipitación media mensual multianual de Pereira

En la figura de precipitación media mensual multianual de Pereira se puede apreciar, la precipitación media mensual multianual de Pereira. Se puede ver claramente la

distribución bimodal de las lluvias en el municipio, con máximos en abril- mayo y en octubre- noviembre y con mínimos en enero- febrero y julio- agosto.

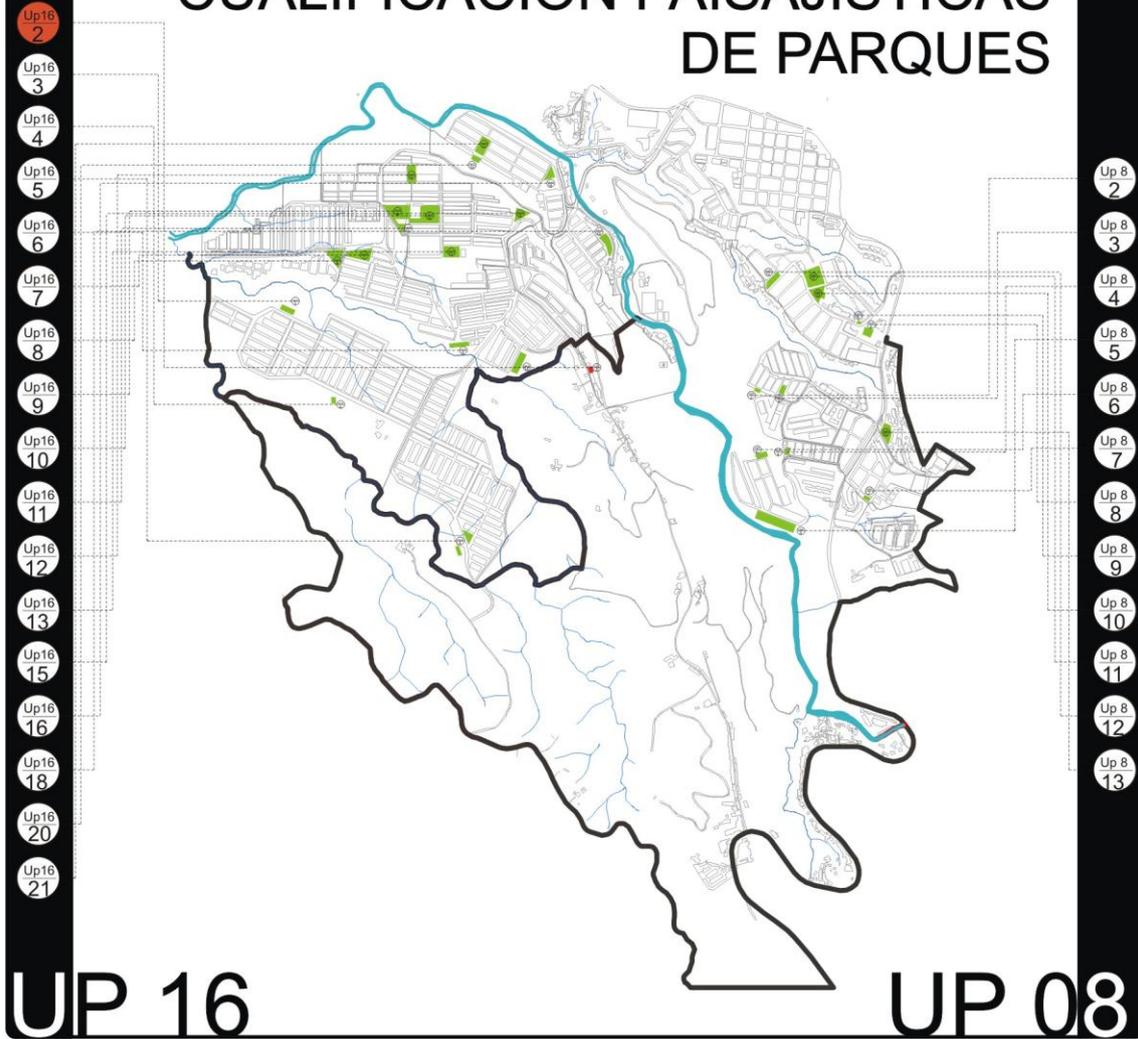
**PLANO 25:** cualificación de parques aledaños al barrio Rocío Alto.

La presencia de parques y zonas de esparcimiento según el plano de cualificación de parques aledaños que se muestra a continuación, nos enseña la gran deficiencia de estos espacios dentro del barrio Rocío Alto, provocando en muchos casos el desplazamiento de la comunidad de este sector a otras zonas de otros barrios con la finalidad de recrearse. Podría definirse de forma general que la calidad paisajística de estos parques es buena después de haber analizado los siguientes factores: mobiliario (Luminarias, bancas, juegos, canchas y otros), arborización (en masa o individual) y área del espacio.

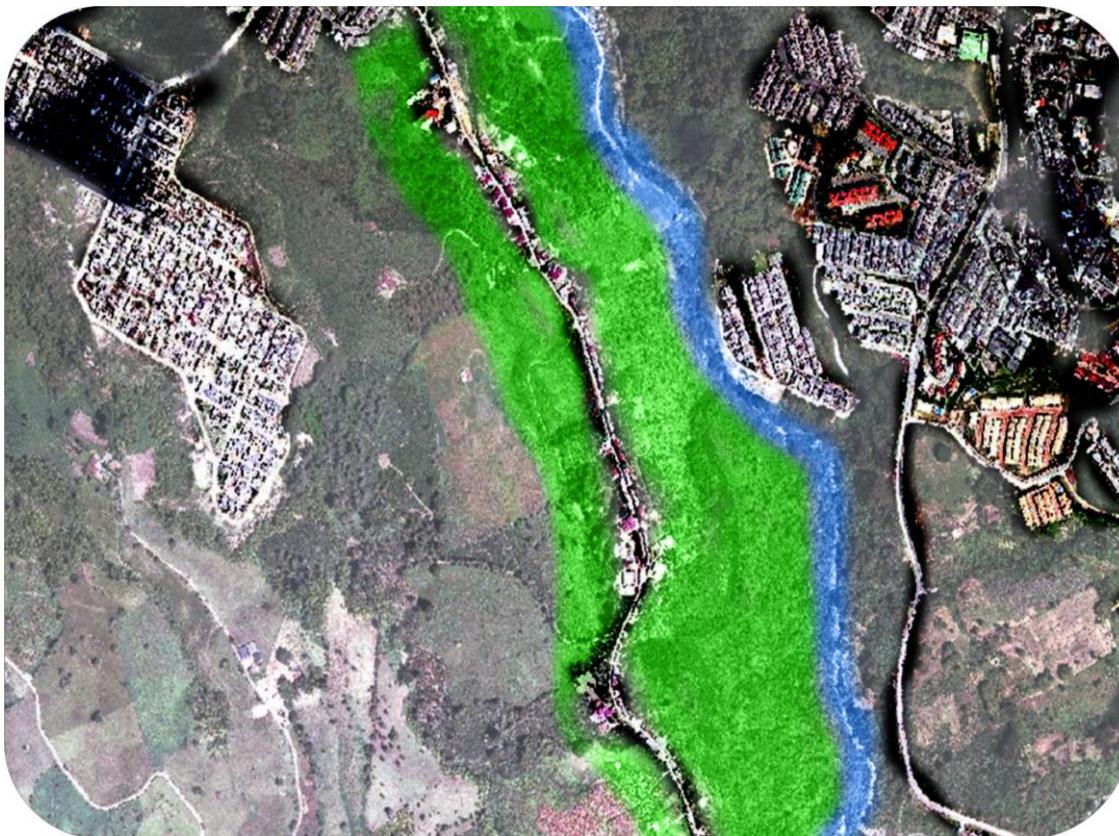
**FIGURA 26:** Hitos naturales que conforman el macro - paisaje del barrio Rocío Alto.

El barrio se encuentra en la corona de una ladera con una profundidad de 70 metros aproximadamente, que se extiende hasta el cauce del río Consota, el cual moldea la ladera. Estos hitos naturales (Río Consota y ladera comuna el Rocío Alto) cercanos al barrio Rocío Alto, determinan fuertemente la morfología del entorno, sin embargo las distintas edificaciones, cercanas a la ladera incluyendo el cordón de viviendas sobre esta; son los espacios que determinan las actividades que se desarrollan y conviven dentro de este entorno urbano.

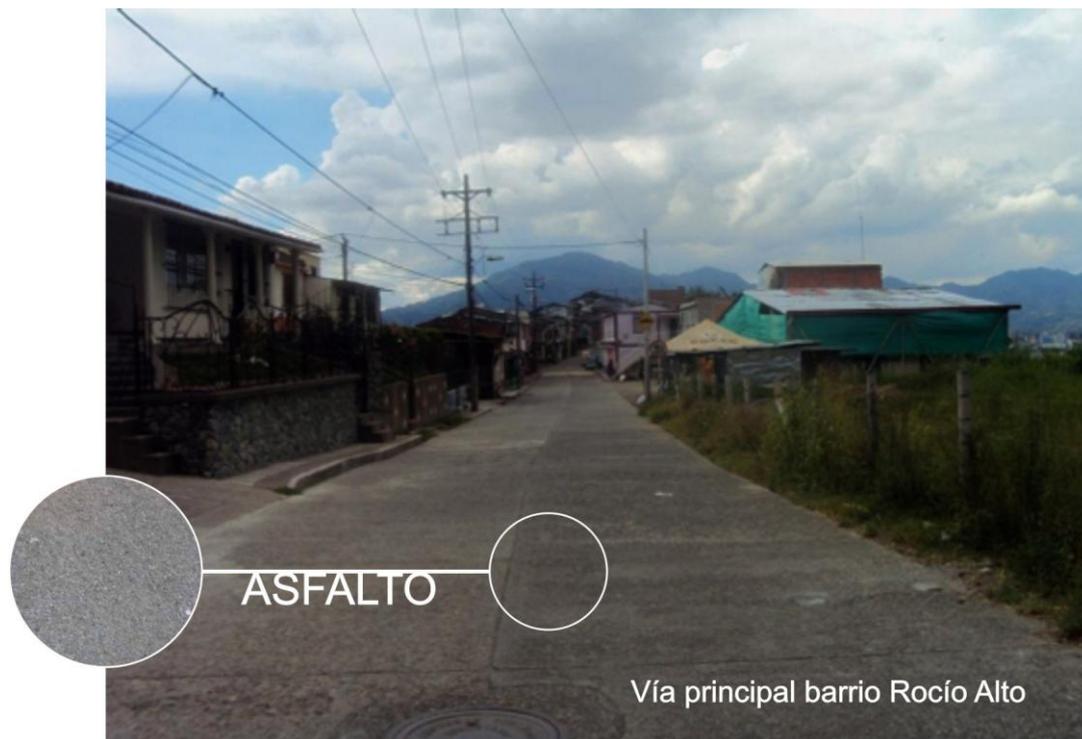
**FIGURA 28:** Textura en asfalto.

El asfalto existente en la composición de los andenes y las vías es uno de los materiales predominantes, ya que ocupa gran parte del terreno urbanizado sobre la ladera en donde se ubica el cordón de viviendas.

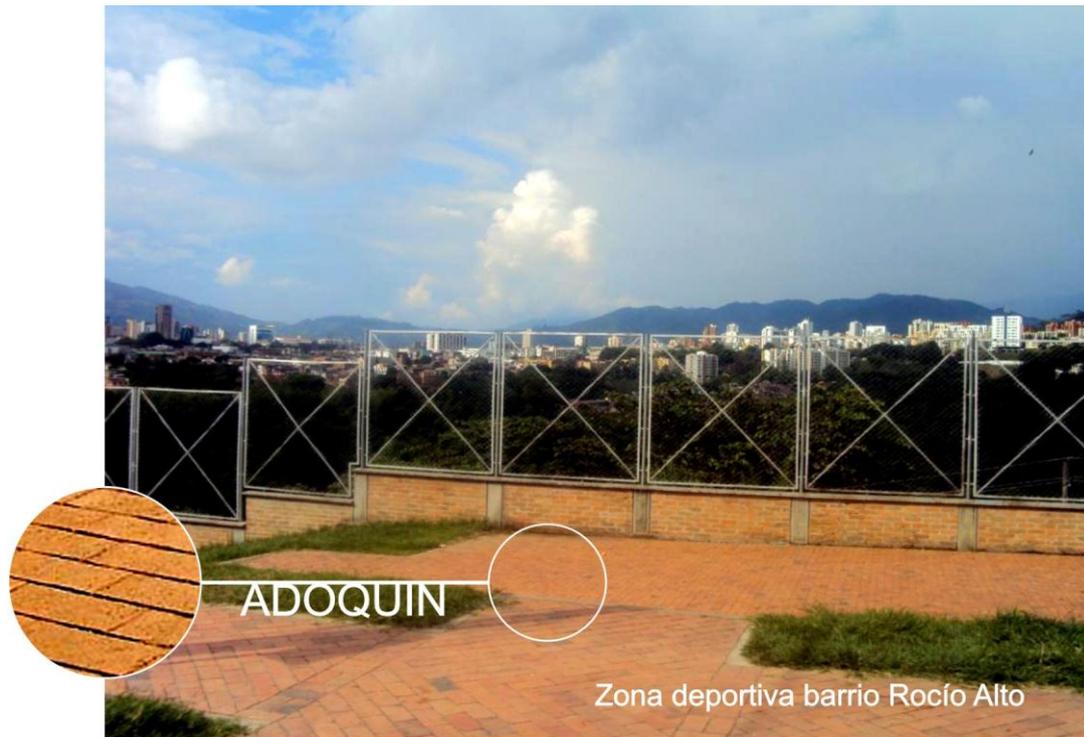
**FIGURA 29:** Textura en adoquín.

El adoquín se encuentra presente en el única zona de recreación existente en el barrio ocupa un área aproximada de 262 m<sup>2</sup> y es la única textura de piso que contrasta con el resto del barrio haciendo de este un material importante.

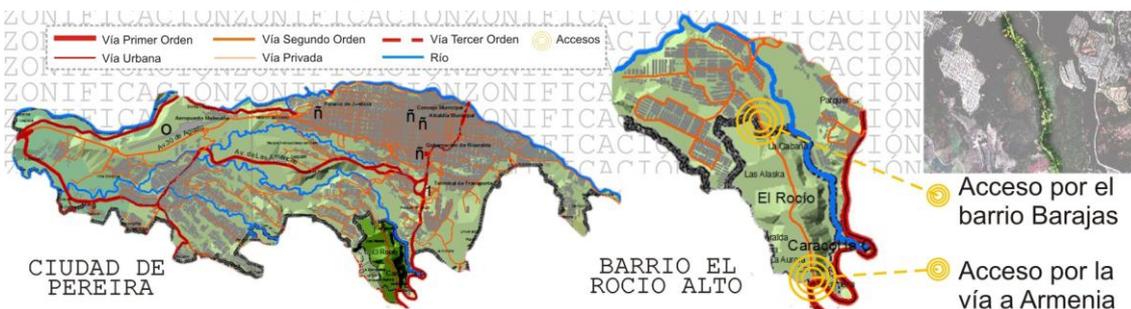
**FIGURA 31:** sistema de jerarquización vial.

El barrio El Rocío Alto está localizado en el sector sur del casco urbano del municipio de Pereira, está compuesto por dos accesos. El primero de ellos se destaca por recorrer toda el área de estudio y atraviesa el barrio en sentido sur – norte y se denomina como una vía de segundo orden. Además de ser el único acceso vehicular es también el medio peatonal originando en conflicto, ya que la dotación de andenes es mínima y en algunos tramos inexistentes.

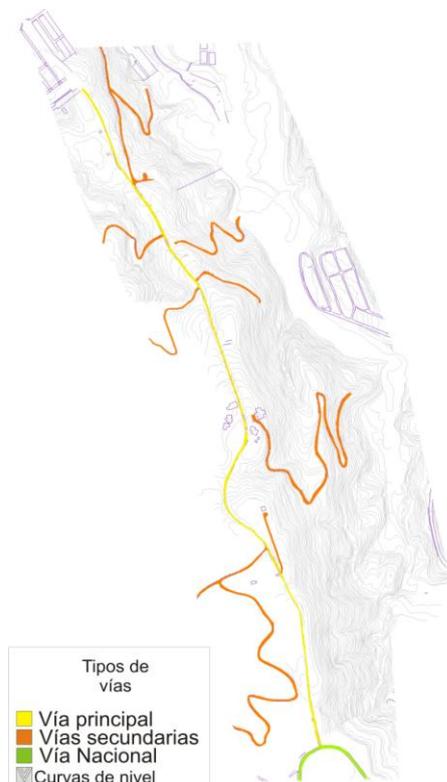
**PLANO 33:** tipos de vías

**Vías principales:** La calle o vía principal del Barrio es estrecha, y se encuentra flanqueada por viviendas de escasa altura. Esta se encuentra pavimentada y cuenta con restringidas dimensiones al uso peatonal, puesto que los andenes son casi nulos y algunos tramos son interrumpidos por escaleras, cerramientos o incluso las mismas viviendas que se extienden hasta el límite de la vía. La carretera Cuenta con dos calzadas de 3.0 metros en la mayoría de su extensión, cada una de estas maneja el flujo vehicular en sentido norte sur.

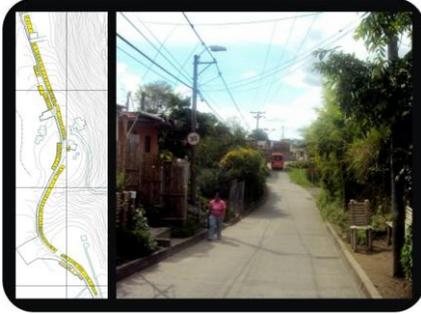
**FIGURA 34:** tramos sin andén

Andenes: El barrio Rocío Alto cuenta con infraestructura de pavimento y andenes en concreto en casi toda la vía que coincide con el sector, exceptuando un tramo con una longitud de 600 metros entre las viviendas No. 86 y No. 161.

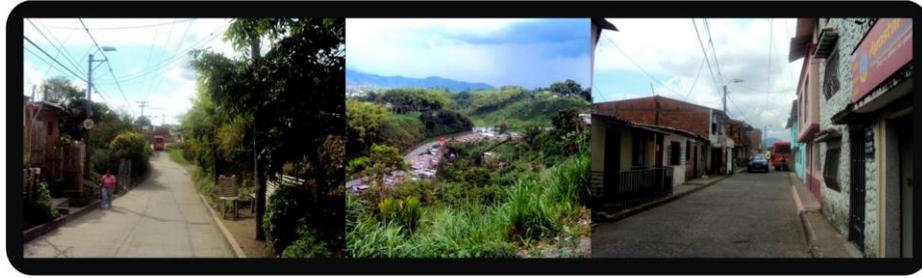
**IMAGEN 36:** rutas de transporte público en el Rocío Alto.

El barrio Rocío Alto está cubierto por dos rutas de buses que ingresan la una por el barrio Villa del Prado y la otra por la vía a Armenia.

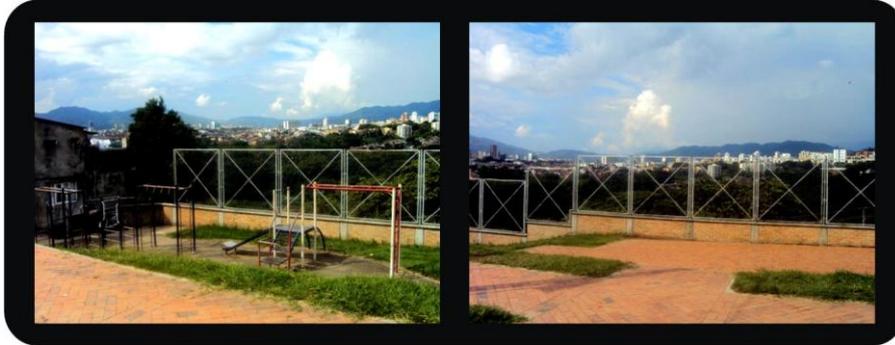
**IMAGEN 39:** juegos infantiles barrio Rocío Alto.

Juegos infantiles. En este lugar quedaba ubicada anteriormente, la escuela que se cayó con el terremoto de 1999, predio que fue declarado zona de alto riesgo, por lo tanto la escuela no se volvió a construir en este sitio, y fue aprovechado por la comunidad como espacio de esparcimiento y recreación para los niños, tiene deslizador, pasamanos, columpio en colores rojo y azul oscuro, está delimitado con una maya blanca, y unas escalas que separan los juegos de la vía principal.

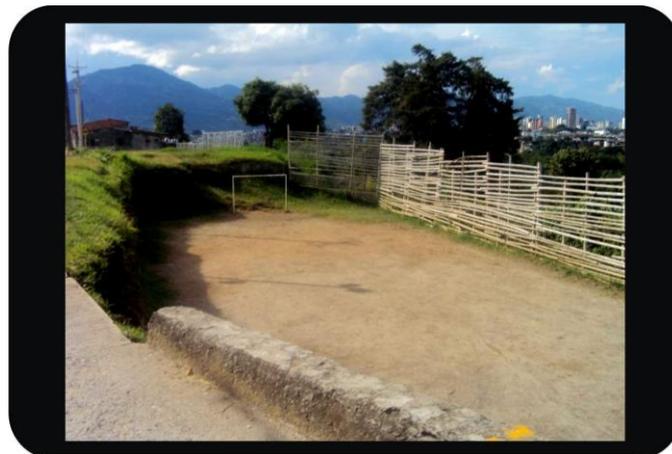
**IMAGEN 40:** Cancha de futbol, barrio Rocío Alto.

Cancha de futbol. En este lugar quedaba antes la estación de policía, que se cayó con el terremoto de 1999, sitio declarado zona de alto riesgo, lugar que fue aprovechado por la comunidad, para la cancha, tiene dos arcos grandes en aluminio, y todo el terreno está en tierra, en un hueco delimitado por el barranco que da a la vía, y por otro lado linda con la otra vía alledaña, que está en proyecto la pavimentación

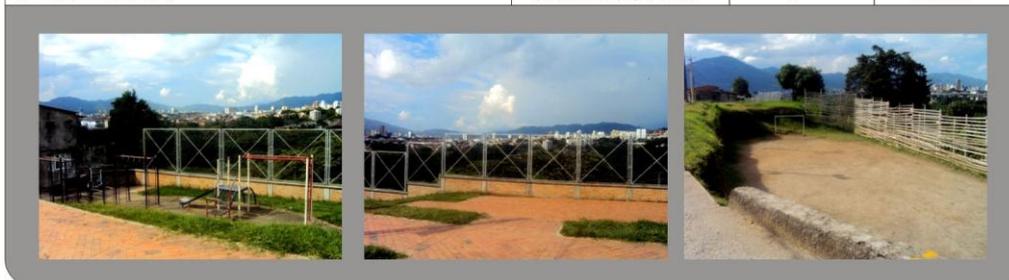
<b>NOMBRE</b>		<b>ZONA DEPORTIVA ROCÍO ALTO</b>		<b>AREA (m2)</b>	<b>267</b>
<b>UP</b>	<b>17</b>	<b>COMUNA</b>	<b>EL ROCÍO</b>		
		<b>BARRIO</b>	<b>ROCÍO ALTO</b>		
<b>DIRECCIÓN</b>		<b>CALLE PRINCIPAL ROCÍO ALTO</b>			
<b>TIPO DE ESPACIO</b>		<b>ZONA DEPORTIVA</b>			
<b>COBERTURA</b>	<b>BARRIAL</b>		<b>USO ESPACIO PUBLICO</b>		<b>ACTIVO</b>
<b>ACCESIBILIDAD</b>	PEATONAL	VEHICULAR	MINUSVAL.	<b>ESTADO GRAL.</b>	<b>REGULAR</b>
	X	X			
<b>USUARIOS FRECUENTES</b>	NIÑOS	JOVENES	ADULTOS	<b>3° EDAD</b>	<b>TODOS</b>
	X	X

<b>ANALISIS DESCRIPTIVO</b>				
<b>TIPO DE ARBORIZACIÓN</b>	<b>MASA</b>			
	<b>INDIVIDUOS</b>		<b>1</b>	
<b>MOBILIARIO</b>			<b>CANTIDAD</b>	
<b>ELEMENTOS DE AMBIENTACIÓN</b>			<b>ESTADO</b>	
		LUMINARIAS	<b>3</b>	<b>BUENO</b>
		JUEGOS NIÑOS	<b>1</b>	<b>BUENO</b>
		CANCHAS	<b>1</b>	<b>REGULAR</b>
		SEÑALIZACIÓN VIAL	<b>4</b>	<b>BUENO</b>
