**SISTEMA CONSTRUCTIVO EFICAZ Y EFICIENTE  
MUROS EN CONCRETO VACIADO CON FORMALETA METÁLICA**

**UNIVERSIDAD CATÓLICA DE PEREIRA  
PROGRAMA DE ARQUITECTURA  
PRÁCTICAS PROFESIONALES  
PEREIRA  
2011**

**INFORME DE PRÁCTICA PROFESIONAL**

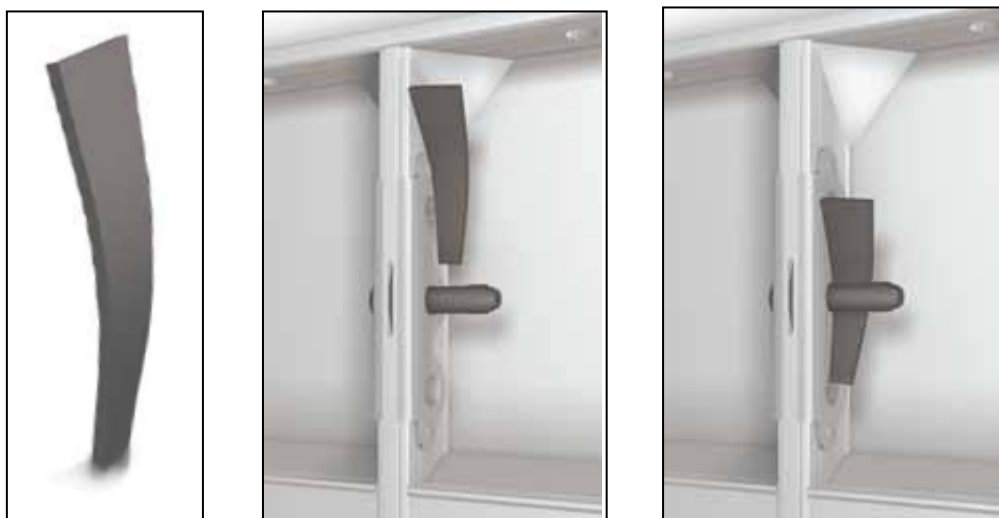
ILUSTRACIÓN 13. Accesorio: Cuña. Forma de instalación.

Cuñas (Figura 6.10), trabajan en conjunto con los pasadores o pines manteniendo la formaleta rígida, evitando abombamientos.

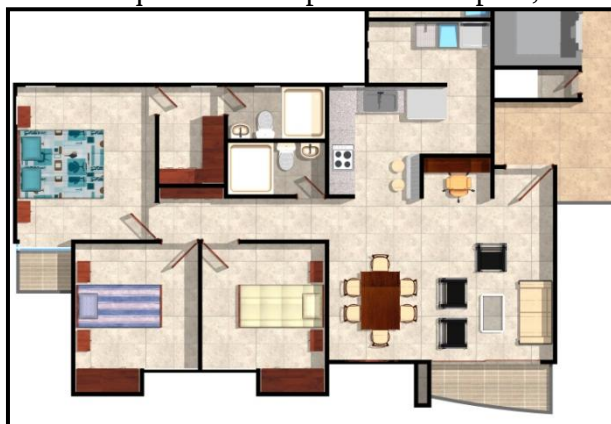
ILUSTRACIÓN 27. Planta arquitectónica apartamento tipo 1, torres III y IV

Los apartamentos tipo 1, tienen un área de **79,40 m<sup>2</sup>**, distribuidos de la siguiente manera:

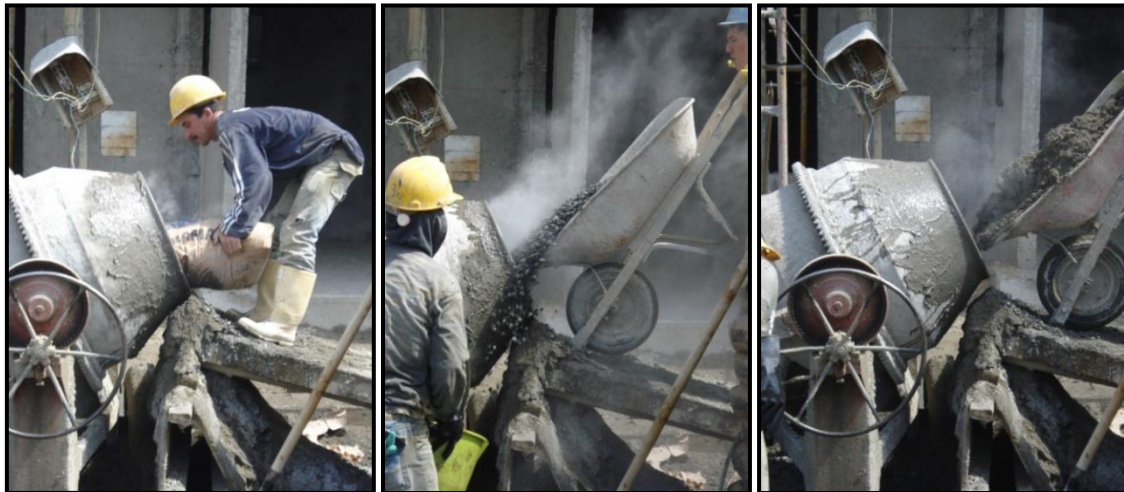
ILUSTRACIÓN 34. Proceso de elaboración del concreto

La mezcla del concreto se realizo según el diseño 1-2-3, un bulto de cemento portland Diamante + dos cajones de arena + tres cajones de triturado

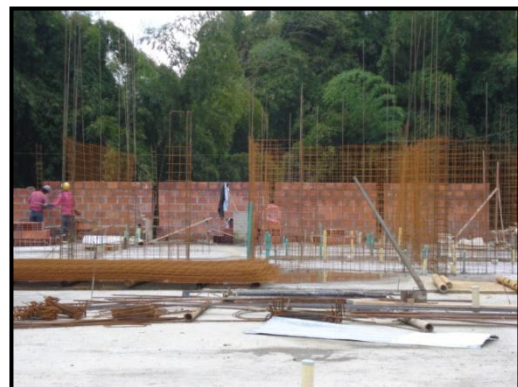
ILUSTRACIÓN 50. Instalación de malla # 5 como refuerzo estructural

Los traslajos que se deben tener en cuenta al momento de instalar la malla y al inspeccionarla y debe ser amarrada con alambre.

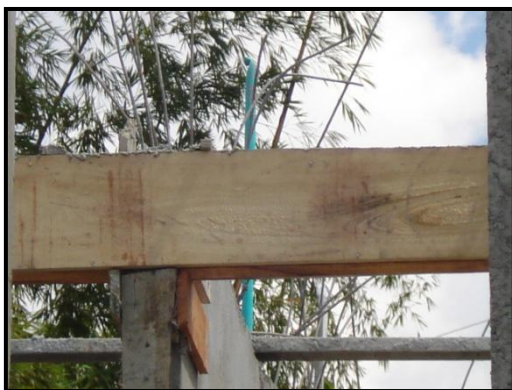
ILUSTRACIÓN 124. Formaleta en madera para dintel.

Se arma formaleta en madera para vaciar los dinteles que quedaron pendientes luego de los vaciados. Se utiliza para los antepechos de los balcones del segundo piso de las casas 5 y 6, formaleta metálica y se realiza el vaciado.

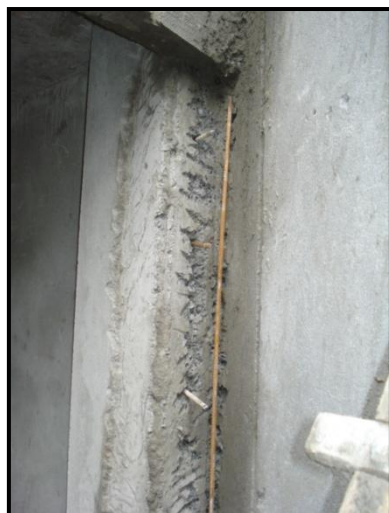
ILUSTRACIÓN 138. Anclajes para recalce de columna.

Se realiza recalce de columna del patio, en la casa 1 primer piso, se realizan anclajes, se aplica concrevice líquido, se arma la formaleta con madera y se funde.
